1. IDENTIFICACIÓN DEL INMUEBLE

REGION	COMUNA	CALLE	NUMERO
IV Región Coquimbo	La Serena	Los Carrera	564
ID_PLANO	DENOMINACION DE INMUEBLE	AUTOR	
ICH_138	Ex - CEMA CHILE	Sin Identificar

ICH_138

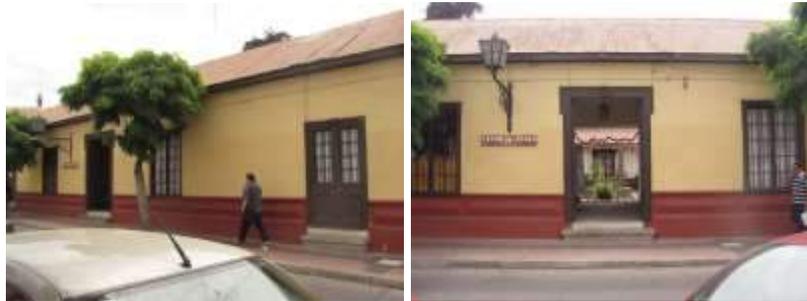
3. FOTOS DEL INMUEBLE

VALOR ARQUITECTÓNICO Casa de adobe, de un piso en torno a un patio central. Su tipología corresponde al periodo Clásico Serenense con fachada simple y pocas ornamentaciones, destaca su composición simétrica, zócalo y cumbrera paralela a la calle.

VALOR ECONÓMICO Y SOCIAL Buen estado de conservación. No se observan alteraciones importantes del proyecto original. Edificio reconocido con valor por la comunidad local y por los especialistas en patrimonio.

Casa de adobe, de un piso en torno a un patio central. Su tipología corresponde al periodo Clásico Serenense con fachada simple y pocas ornamentaciones, destaca su composición simétrica, zócalo y cumbrera paralela a la calle.

ELEMENTO	ENTORNO	
BUENO	<input checked="" type="checkbox"/> BUENO	<input checked="" type="checkbox"/>
REGULAR	<input type="checkbox"/> REGULAR	<input type="checkbox"/>
MALO	<input type="checkbox"/> MALO	<input type="checkbox"/>

SIN MODIFICACIÓN	<input type="checkbox"/>
POCO MODIFICADO	<input checked="" type="checkbox"/>
MUY MODIFICADO	<input type="checkbox"/>
OTRO	<input type="text"/>

No alterar el cuerpo de fachada. Las alteraciones del resto del volumen deben tener un máx. de 1 piso sobre el nivel actual, respetar proporciones, alturas y ritmos.

Conservar la unidad espacial e iluminación natural de los patios. Conservar la unidad de color en todo el inmueble, los materiales originales y ornamentos.
