**1. IDENTIFICACIÓN DEL INMUEBLE**

REGION	COMUNA	CALLE	NUMERO
IV Región Coquimbo	La Serena	Gregorio Cordovez	593
ID_PLANO	DENOMINACION DE INMUEBLE	AUTOR	
ICH_140	La Estrella Alpina - Locales Comerciales	Sin Identificar

**ICH\_140**

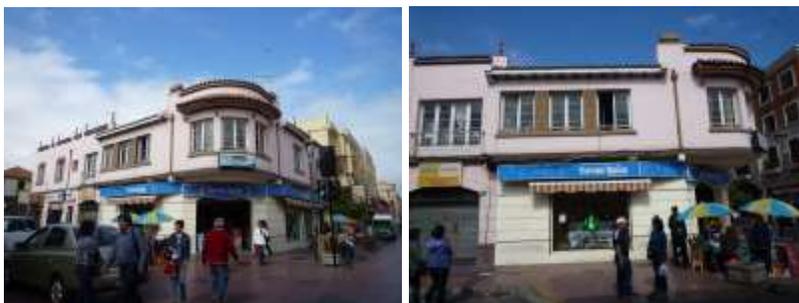
**3. FOTOS DEL INMUEBLE**

**VALOR ARQUITECTÓNICO** Construcción de dos pisos, de hormigón armado. Composición compleja en su morfología y fachada. Destaca su ochavo, curvo en segundo piso y recto en el primero. Denota la organización con líneas abstractas propias de la arquitectura de principios del SXX.

Todos los elementos contribuyen a la composición general; aleros, antetecho pierde la simetría, zócalo, relieve en estuco y su composición asimétrica.

**VALOR ECONÓMICO Y SOCIAL** Buen estado de conservación. No se observan alteraciones importantes del proyecto original. Edificio reconocido con valor por la comunidad local y por los especialistas en patrimonio.

Construcción de dos pisos, de hormigón armado. Composición compleja en su morfología y fachada. Destaca su ochavo, curvo en segundo piso y recto en el primero.

Denota la organización con líneas abstractas propias de la arquitectura de principios del SXX. Todos los elementos contribuyen a la composición general; aleros, antetecho pierde la simetría, zócalo, relieve en estuco y su composición asimétrica.

No alterar el volumen, no construir más en el predio. Mantener todos sus elementos originales como ventanas, ornamentos, alero, zócalo y antetecho. La publicidad del comercio en el 1º piso deberá atenerse a la composición de la fachada.
