FICHAS DE INMUEBLES DE CONSERVACIÓN HISTÓRICA DE LA SERENA

FICHA DE VALOR INMUEBLE DE VALOR HISTÓRICO

REGION	COMUNA	CALLE	NUMERO
IV Región Coquimbo	La Serena	Los Carrera	856-864
ID_PLANO	DENOMINACION DE INMUEBLE	AUTOR	
ICH_145	Inmueble calle Los Carrera	Sin Identificar

ICH_145

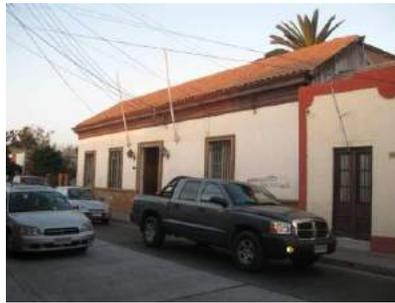
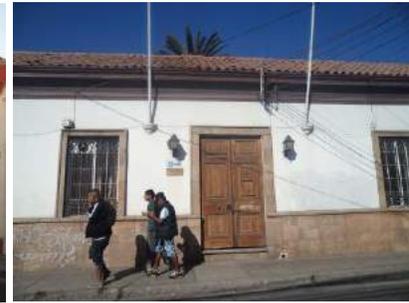
3. FOTOS DEL INMUEBLE

VALOR ARQUITECTÓNICO Construcción de adobe, de un piso. Su tipología corresponde al periodo Clásico Serenense con fachada simple y sin ornamentaciones. Destacan sus marcos de ventanas y puerta de piedra, zócalo de piedra, cornisamento superior y cubierta de teja con cumbrera paralela a la calle. Corresponde a uno de los ejemplos mejor conservados de esta parte de la ciudad.

VALOR ECONÓMICO Y SOCIAL Buen estado de conservación. No se observan alteraciones importantes del proyecto original. Edificio reconocido con valor por la comunidad local y por los especialistas en patrimonio.

Construcción de un piso. Su tipología corresponde al período Clásico Serenense con fachada simple y sin ornamentaciones. Destacan sus marcos de ventanas y puerta de piedra, zócalo de piedra, cornisamento superior y cubierta de teja con cumbrera paralela a la calle. Corresponde a uno de los ejemplos mejor conservados de esta parte sur de la Zona Típica.

ELEMENTO	ENTORNO
BUENO	<input checked="" type="checkbox"/>
REGULAR	<input type="checkbox"/>
MALO	<input type="checkbox"/>

SIN MODIFICACIÓN	<input checked="" type="checkbox"/>
POCO MODIFICADO	<input type="checkbox"/>
MUY MODIFICADO	<input type="checkbox"/>
OTRO	<input type="text"/>

No alterar el cuerpo de fachada. Las alteraciones del resto del volumen deben tener un máx. de 1 piso sobre el nivel actual, respetar proporciones, alturas y ritmos.

Conservar la unidad de color en todo el inmueble, los materiales originales y unidad espacial e iluminación natural de los patios.
