1. IDENTIFICACIÓN DEL INMUEBLE

REGION	COMUNA	CALLE	NUMERO
IV Región Coquimbo	La Serena	Juan de Dios Pení	741
ID_PLANO	DENOMINACION DE INMUEBLE	AUTOR	
ICH_149	Inmueble calle Pení	Sin identificar

ICH_149

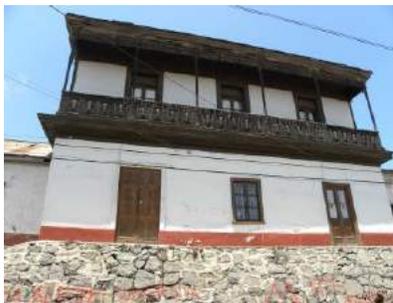
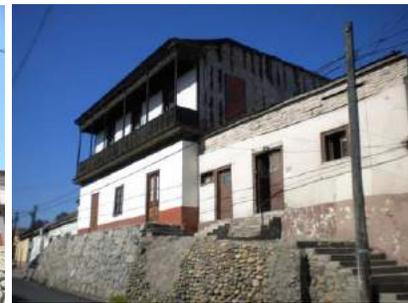
**3. FOTOS DEL INMUEBLE**

VALOR URBANO Inmueble de dos pisos que se emplaza en la cima de una loma de calle Pení. Además está levantado del nivel de vereda lo que lo hace enormemente más alto y visible que los inmuebles aledaños.

Para acceder a él se debe subir una escalera de piedra que forma un prominente zócalo sobre la vereda. Desde su acceso se puede ver la mayor parte de las cubiertas de la ciudad.

VALOR ARQUITECTÓNICO Vivienda de dos pisos de estilo clásico, simple, con un balcón corrido de madera a lo largo de todo el 2º piso, tipo corredor. Destaca el enorme zócalo de piedra sobre el que se emplaza y que lo levanta varios metros sobre el nivel de calle.

VALOR ECONÓMICO Y SOCIAL Regular estado de conservación. No se observan alteraciones importantes del proyecto original. Edificio reconocido con valor por la comunidad local y por los especialistas en patrimonio.

Inmueble en forma de U, de dos pisos de estilo clásico, simple, con un balcón corrido de madera a lo largo de todo el 2º piso, tipo corredor

Destaca el enorme zócalo de piedra sobre el que se emplaza y que lo levanta varios metros sobre el nivel de calle.

No alterar el volumen actual. Conservar la unidad de color en todo el inmueble, los materiales originales y unidad espacial e iluminación natural del patio.
