1. IDENTIFICACIÓN DEL INMUEBLE

REGION	COMUNA	CALLE	NUMERO
IV Región Coquimbo	La Serena	Andrés Bello	960
ID_PLANO	DENOMINACION DE INMUEBLE	AUTOR	
ICH_16	Capilla El Tránsito	S. Manubens

**3. FOTOS DEL INMUEBLE**

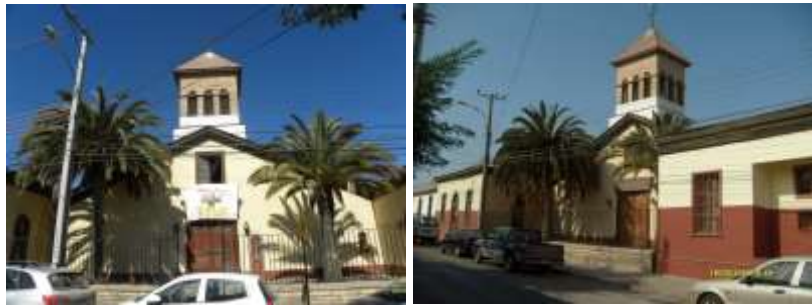
Iglesia de fachada simétrica, un gran acceso y cubierta a dos aguas, perpendicular a la calle. Se encuentra retranqueada de la L.O. y deja un pequeño antejardín con palmeras. Tiene un gran campanil de piedra centrado.

Mantener volumen, materialidad, colores claros en muros y oscuros en detalles. Mantener vegetación.
