1. IDENTIFICACIÓN DEL INMUEBLE

REGION	COMUNA	CALLE	NUMERO
IV Región Coquimbo	La Serena	Pje. 18 de Septiembre / M. Rodríguez	
ID_PLANO	DENOMINACION DE INMUEBLE	AUTOR	
ICH_158	Conjunto Pasaje 18 de Septiembre	GUIDO - NEIRA

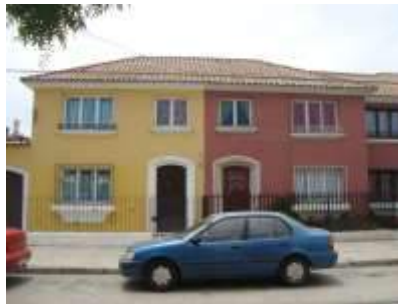
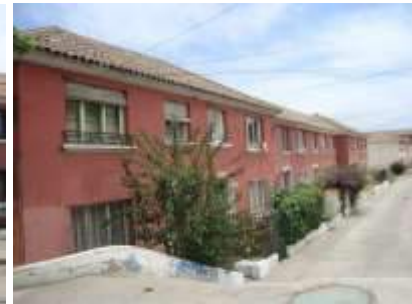
3. FOTOS DEL INMUEBLE

VALOR ECONÓMICO Y SOCIAL Buen estado de conservación. No se observan alteraciones importantes del proyecto original. Edificio reconocido con valor por la comunidad local y por los especialistas en patrimonio.

"Conjunto de viviendas construidas en albañilería y hormigón, de fachada simple, destacando cubiertas a 4 aguas de teja, la regularidad de sus vanos, los alféizares ornamentados y los marcos de hormigón de los accesos del 1º piso."

ELEMENTO	ENTORNO	
BUENO	<input checked="" type="checkbox"/>	<input checked="" type="checkbox"/>
REGULAR	<input type="checkbox"/>	<input type="checkbox"/>
MALO	<input type="checkbox"/>	<input type="checkbox"/>

No alterar los volúmenes ni construir más edificaciones en los predios para mantener los patios abiertos.
