1. IDENTIFICACIÓN DEL INMUEBLE

REGION	COMUNA	CALLE	NUMERO
IV Región Coquimbo	La Serena	Gregorio Cordovez	351
ID_PLANO	DENOMINACION DE INMUEBLE	AUTOR	
ICH_17	Banco Santander	J y T Smith Miller

ICH_17

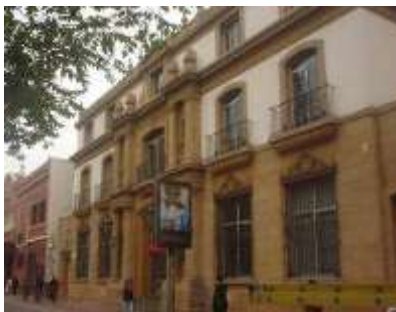
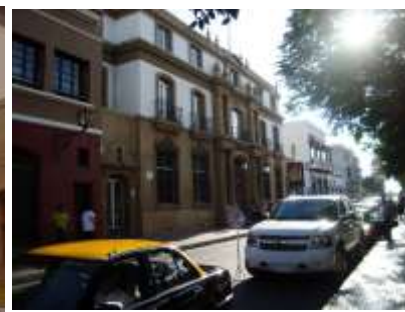
3. FOTOS DEL INMUEBLE

Edificio entre medianeros, de tres pisos. Destaca la materialidad del 1º piso y el gran pórtico central ornamentado que alcanza hasta el 3º piso. Tiene detalles en contorno de ventanas, cornisa superior, balcones de reja y rejas en el 1º piso.

ELEMENTO	ENTORNO	
BUENO	<input checked="" type="checkbox"/> BUENO	<input checked="" type="checkbox"/>
REGULAR	<input type="checkbox"/> REGULAR	<input type="checkbox"/>
MALO	<input type="checkbox"/> MALO	<input type="checkbox"/>

SIN MODIFICACIÓN	<input checked="" type="checkbox"/>
POCO MODIFICADO	<input type="checkbox"/>
MUY MODIFICADO	<input type="checkbox"/>
OTRO	<input type="checkbox"/>

Mantener volumen, materialidad, colores claros en muros y oscuros en detalles. No alterar la composición de la fachada.
