1. IDENTIFICACIÓN DEL INMUEBLE

REGION	COMUNA	CALLE	NUMERO
IV Región Coquimbo	La Serena	General Novoa	s/n
ID_PLANO	DENOMINACION DE INMUEBLE	AUTOR	
ICH_166	Edificio Cementerio Municipal Corporación G. G. Videla	Sin Identificar

**3. FOTOS DEL INMUEBLE**

**4. RESEÑA DE VALORES Y ATRIBUTOS PATRIMONIALES DEL INMUEBLE**

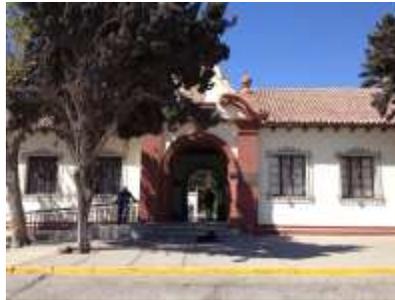
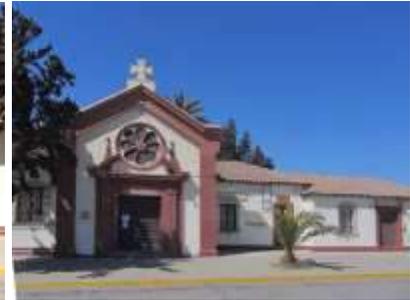
Edificación de adobe, de un piso. Destaca en su fachada, arco de acceso, ornamentaciones y cornisamento superior.

VALOR ECONÓMICO Y SOCIAL Buen estado de conservación. No se observan alteraciones importantes del proyecto original. Edificio reconocido con valor por la comunidad local y por los especialistas en patrimonio.

Edificio ecléctico Plan Serena. Es un volumen horizontal con algunos cuerpos prominentes que señalan el acceso o la capilla. Presenta elementos arquitectónicos historicistas como volutas, teja de arcilla, rosetones, rejas labradas y pináculos.

Edificio en buen estado y funcional a su actividad. Se recomienda no alterar su fachada armónica. Mantener materiales y elementos arquitectónicos.
