1. IDENTIFICACIÓN DEL INMUEBLE

REGION	COMUNA	CALLE	NUMERO
IV Región Coquimbo	La Serena	Juan Bohón	403
ID_PLANO	DENOMINACION DE INMUEBLE	AUTOR	
ICH_172	Ex - Estación Ferrocarriles	Sin Identificar

ICH_172

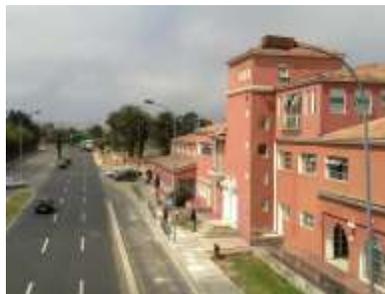
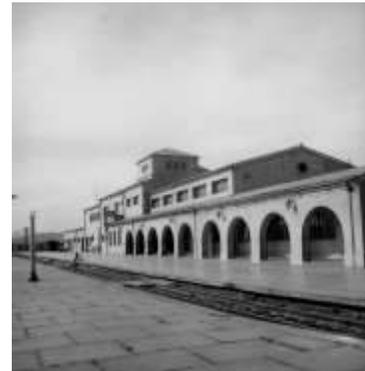
3. FOTOS DEL INMUEBLE

VALOR ARQUITECTÓNICO Edificación de tres pisos, de hormigón armado. Destacan en su fachada torreón central, arcada de acceso y ornamentaciones historicistas. Representa al estilo neocolonial.

VALOR ECONÓMICO Y SOCIAL Buen estado de conservación. No se observan alteraciones importantes del proyecto original. Edificio reconocido con valor por la comunidad local y por los especialistas en patrimonio.

Se desarrolla horizontalmente con volúmenes que van de 1 a 4 pisos. De estilo ecléctico historicista. En cuerpo norte de un piso presenta una arcada. Al centro la altura crece hasta los 4 pisos en un torreón. Destaca el uso de detalles y ornamentos.

Edificio en buen estado y funcional a su actividad. Se recomienda no alterar su fachada armónica. Mantener materiales y elementos arquitectónicos.
