1. IDENTIFICACIÓN DEL INMUEBLE

| IV Región Coquimbo | La Serena | Av. Pedro Pablo Muñoz | 675 |
| ICH_176 | Compañía Minera del Pacífico | Pedro Broquedis | |

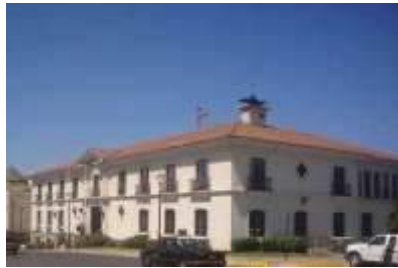
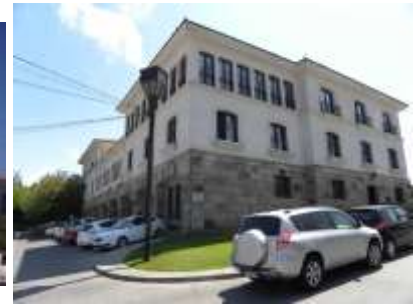
**3. FOTOS DEL INMUEBLE**

VALOR ECONÓMICO O SOCIAL Buen estado de conservación. No se observan alteraciones importantes del proyecto original. Edificio reconocido con valor por la comunidad local y por los especialistas en patrimonio. Inmueble de Valor Histórico Artístico propuesto por el CMN.

Edificio de dos pisos más zócalo habitable en el costado sur, gracias a la pendiente del terreno. El piso zócalo es de piedra, el segundo piso tiene planta en U abierta hacia el poniente. Presenta elementos historicistas.

Edificio en buen estado y funcional a su actividad. Se recomienda no alterar su fachada armónica. Mantener materiales y elementos arquitectónicos.
