FICHAS DE INMUEBLES DE CONSERVACIÓN HISTÓRICA DE LA SERENA

FICHA DE VALOR INMUEBLE DE VALOR HISTÓRICO

REGION	COMUNA	CALLE	NUMERO
IV Región Coquimbo	La Serena	Brasil	307
ID_PLANO	DENOMINACION DE INMUEBLE	AUTOR	
ICH_20	Casa Munizaga	Sin Identificar

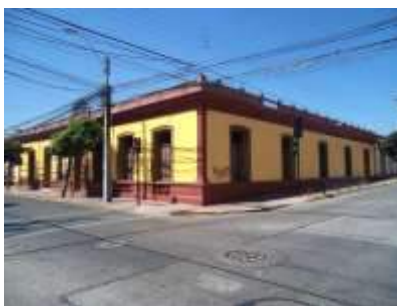
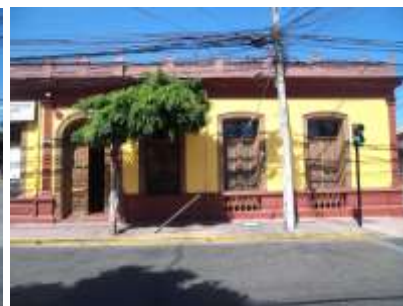
**3. FOTOS DEL INMUEBLE**

**VALOR ARQUITECTÓNICO** La casa posee un tratamiento muy interesante en la adaptación de los zócalos a balaustradas frente a los ventanales. Así mismo el remate superior de la cornisa resulta especialmente equilibrado a las proporciones de la construcción.

**VALOR ECONÓMICO Y SOCIAL** Buen estado de conservación. No se observan alteraciones importantes del proyecto original. Inmueble de Valor Ambiental propuesto por el CMN.

Casa esquina con patio central, de un piso y gran altura. Destaca su fachada ornamentada en su antetecho coronados de madera. Las fachadas son simétricas con acceso central. Las ventanas son verticales, de gran altura, dispuestas regularmente.

No alterar el cuerpo de fachada. Las alteraciones del resto del volumen deben tener un máx. de 1 piso sobre el nivel actual, respetar proporciones, alturas y ritmos. Conservar la unidad espacial e iluminación natural del patio.
