FICHAS DE INMUEBLES DE CONSERVACIÓN HISTÓRICA DE LA SERENA

FICHA DE VALOR INMUEBLE DE VALOR HISTÓRICO

REGION	COMUNA	CALLE	NUMERO
IV Región Coquimbo	La Serena	Los Carrera	271 - 263
ID_PLANO	DENOMINACION DE INMUEBLE	AUTOR	
ICH_21	Casa Narciso Torrejón	Sin Identificar

**ICH\_21**

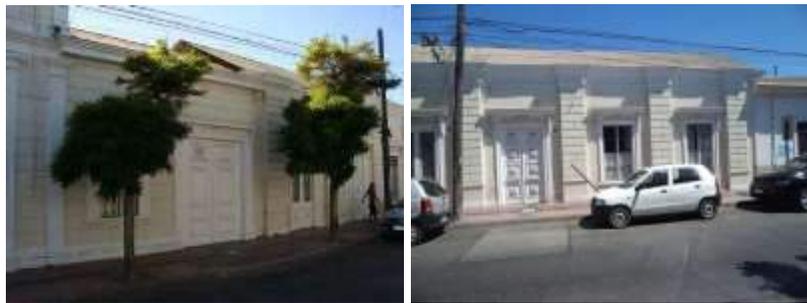
**3. FOTOS DEL INMUEBLE**

**VALOR ECONÓMICO Y SOCIAL** Buen estado de conservación. No se observan alteraciones importantes del proyecto original. Inmueble de Valor Ambiental propuesto por el CMN.

Casa con patio central, de un piso y gran altura. Destaca su pórtico de acceso ornamentado, el relieve del estuco y los dinteles decorados de puerta y ventanas. Las ventanas son verticales, de gran altura.

La cubierta es a dos aguas, paralela y visible desde la calle, sin alero.

No alterar el cuerpo de fachada. Las alteraciones del resto del volumen deben tener un máx. de 1 piso sobre el nivel actual, respetar proporciones, alturas y ritmos. Conservar la unidad espacial e iluminación natural del patio.
