FICHAS DE INMUEBLES DE CONSERVACIÓN HISTÓRICA DE LA SERENA

FICHA DE VALOR INMUEBLE DE VALOR HISTÓRICO

REGION	COMUNA	CALLE	NUMERO
IV Región Coquimbo	La Serena	Los Carrera	450
ID_PLANO	DENOMINACION DE INMUEBLE	AUTOR	
ICH_27	Arzobispado	Gustavo Monkeberg y Aracena

ICH_27

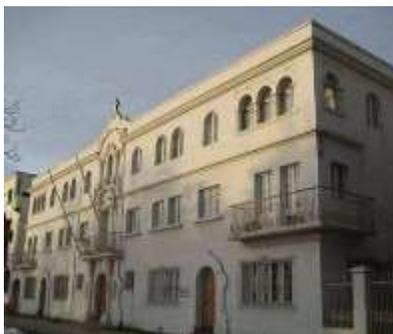
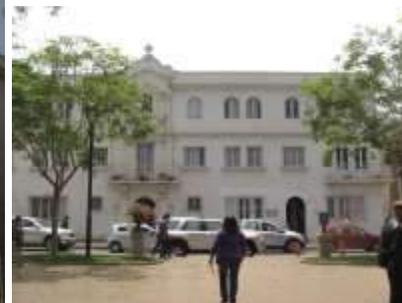
3. FOTOS DEL INMUEBLE

Edificio de tres pisos con fachada principal hacia la Plaza (poniente) y patio central. La fachada es simétrica con acceso central ornamentado con un pórtico, balcón y tímpano superior.

Hacia los costados se compone la fachada con ventanas pequeñas, de prop. cuadrada, dispuestas a intervalos regulares, salvo en las esquinas que forman un pequeño conjunto. En el 3º piso las ventanas tienen arco.

ELEMENTO	ENTORNO	
BUENO	<input checked="" type="checkbox"/>	<input checked="" type="checkbox"/>
REGULAR	<input type="checkbox"/>	<input type="checkbox"/>
MALO	<input type="checkbox"/>	<input type="checkbox"/>

Mantener su estado actual, en cuanto a volúmenes, patios abiertos, materialidad, ventanas y puertas.
