1. IDENTIFICACIÓN DEL INMUEBLE

REGION	COMUNA	CALLE	NUMERO
IV Región Coquimbo	La Serena	Francisco de Aguirre	471
ID_PLANO	DENOMINACION DE INMUEBLE	AUTOR	
ICH_30	Ministerio de Desarrollo Social	Andrés Murillo

ICH_30

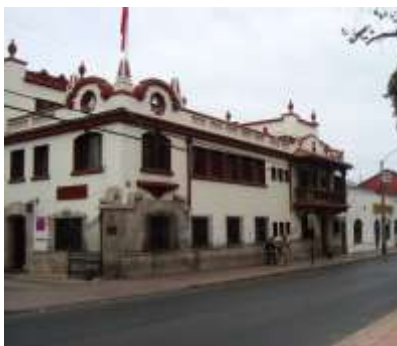
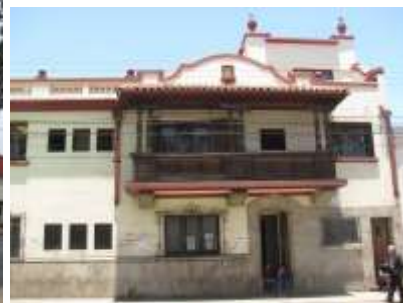
**3. FOTOS DEL INMUEBLE**

VALOR ECONÓMICO Y SOCIAL Buen estado de conservación. No se observan alteraciones importantes del proyecto original. Inmueble de Valor Histórico Artístico propuesto por el CMN

Edificio de esquina de dos pisos. Las fachadas son muy ornamentadas en pórticos, balcones, rejas, detalles en ventanas y remates superiores. Ventanas de madera con mucho palillaje. En el interior hay azulejos ornamentados en algunos revestimientos.

Mantener su estado actual, volúmenes, patios abiertos, colores, materialidad, ventanas, etc.
