1. IDENTIFICACIÓN DEL INMUEBLE

REGION	COMUNA	CALLE	NUMERO
IV Región Coquimbo	La Serena	O'Higgins	633
ID_PLANO	DENOMINACION DE INMUEBLE	AUTOR	
ICH_35	Casa Vicuña Cifuentes	Sin Identificar

3. FOTOS DEL INMUEBLE

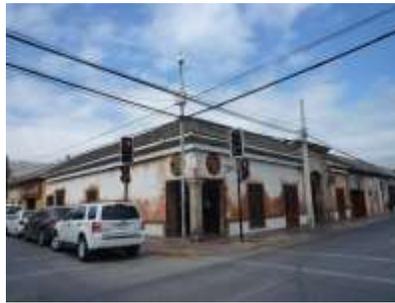
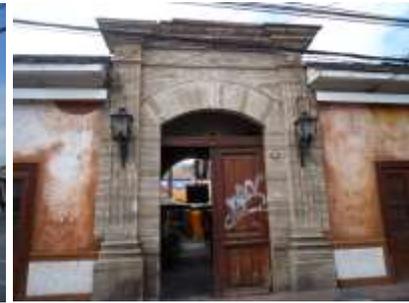
VALOR URBANO La casa presenta su fachada principal hacia la antigua calle de San Francisco, actualmente Eduardo de la Barra. El acceso a la vivienda destaca por su sobria e imponente portada de piedra caliza que repite una tipología formal que casi sin variaciones es posible reconocer en similares ejemplos que aún perduran en el área histórica de la ciudad.

VALOR ARQUITECTÓNICO La composición se estructura sobre la base de dos pilastras de piedra que enmarcan simétricamente el vano de acceso, cuyo dintel está constituido por un arco rebajado. Destaca igualmente el pilar de esquina de piedra, el cual presenta un sutil tratamiento formal. Construcción de adobe de un piso, correspondiente al periodo colonial. Tiene dos patios, el segundo de los cuales tiene un corredor con pilares de madera sobre base de piedra.

VALOR ECONÓMICO Y SOCIAL Buen estado de conservación. No se observan alteraciones importantes del proyecto original. Propuesto a MH por el CMN.

Se recomienda no alterar su volumen ni edificar más el predio. Mantener materiales, colores oscuros en el fondo y claros en detalles, en contraste con su edificio homólogo del frente (bomberos).

No alterar el cuerpo de ambas fachadas. Las alteraciones del resto del volumen deben tener un máx. de 1 piso sobre el nivel actual, respetar proporciones, alturas y ritmos. Conservar la unidad espacial e iluminación natural del patio.
