**1. IDENTIFICACIÓN DEL INMUEBLE**

REGION	COMUNA	CALLE	NUMERO
IV Región Coquimbo	La Serena	Anfión Muñoz	751
ID_PLANO	DENOMINACION DE INMUEBLE	AUTOR	
ICH_45	Ex - Penitenciaria	Sin Identificar

**ICH\_45**

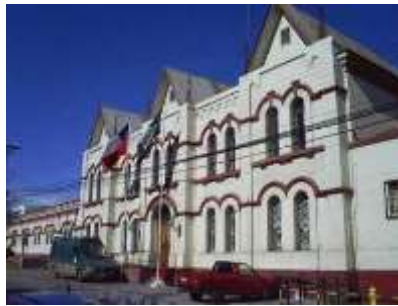
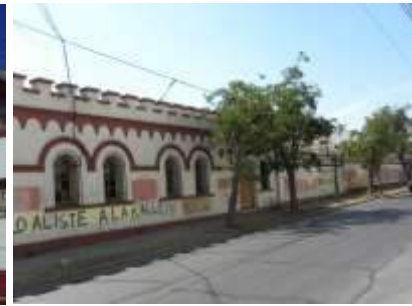
**3. FOTOS DEL INMUEBLE**

**VALOR ARQUITECTÓNICO** Posee un único acceso a través de un volumen de dos pisos. Construido en albañilería bloque-ladrillo. De estilo ecléctico.

Edificio que ocupa la totalidad de la manzana y cuya única abertura hacia el exterior es el acceso a través del volumen de dos pisos.

ELEMENTO	ENTORNO	
BUENO	BUENO	<input checked="" type="checkbox"/>
REGULAR	REGULAR	<input checked="" type="checkbox"/>
MALO	MALO	<input type="checkbox"/>

SIN MODIFICACIÓN	<input type="checkbox"/>
POCO MODIFICADO	<input checked="" type="checkbox"/>
MUY MODIFICADO	<input type="checkbox"/>
OTRO	<input type="text"/>

De todo el edificio se recomienda preservar los edificios más emblemáticos como el cuerpo frontal de acceso, torreón y los pabellones.

En el resto del predio es posible construir más siempre y cuando se mantengan los patios centrales que iluminan y dan ventilación a los volúmenes existentes.
