**1. IDENTIFICACIÓN DEL INMUEBLE**

REGION	COMUNA	CALLE	NUMERO
IV Región Coquimbo	La Serena	Vicuña	543
ID_PLANO	DENOMINACION DE INMUEBLE	AUTOR	
ICH_49	Casa Bergeret	Sin Identificar

**ICH\_49**

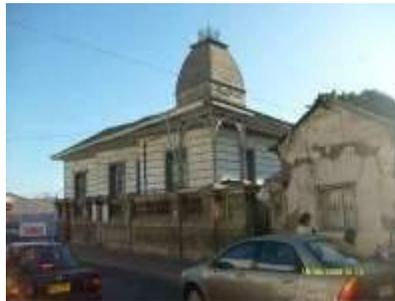
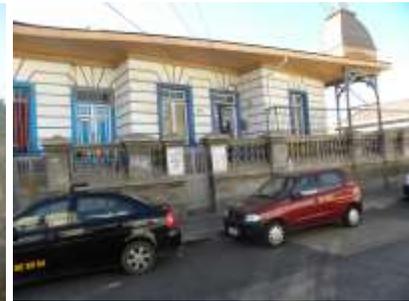
**3. FOTOS DEL INMUEBLE**

**VALOR ARQUITECTÓNICO** Vivienda construida en adobe y de un piso. Destaca su cúpula decorativa y descentrada.

**VALOR ECONÓMICO Y SOCIAL** Buen estado de conservación, restaurado, pocas alteraciones al proyecto original. Inmueble de Valor Ambiental propuesto por el CMN.

Inmueble en forma de L, su fachada principal es escalonada pero presenta una cubierta única que unifica los cuerpos. En la esquina tiene un torreón que descansa en una ligera estructura de madera.

La proporción de los vanos es neoclásica o ecléctica. El estuco tiene relieve como de bloques en muros y dinteles. El edificio está un poco retranqueado y el predio se cierra con un robusto muro de hormigón y balaustas.

Se recomienda mantener una congruencia de colores entre los elementos de muros, reja, cubierta y torreón. No conviene destacar con color las canterías que adquieren demasiada importancia, lo mismo para las puertas, conviene mantener un color homogéneo por elemento de lo contrario se desfragmenta la unidad visual de la casa.
