**1. IDENTIFICACIÓN DEL INMUEBLE**

REGION	COMUNA	CALLE	NUMERO
IV Región Coquimbo	La Serena	Cienfuegos	226
ID_PLANO	DENOMINACION DE INMUEBLE	AUTOR	
ICH_52	Casa Jiliberto	Álvarez, Espinoza y Viera

**ICH\_52**

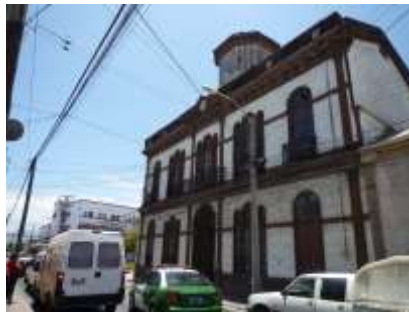
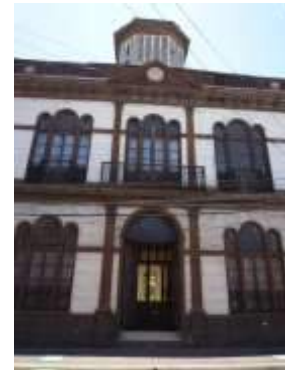
**3. FOTOS DEL INMUEBLE**

**VALOR URBANO** Emplazamiento inscrito en el orden del damero de la ciudad. La demolición de la casa esquina, dejó una plazoleta lateral a la casa, convirtiendo el muro medianero en fachada.

Torreón visible.

**VALOR ARQUITECTÓNICO** Construida en adobe, con tabiquerías de madera, en torno a patios interiores. Parte de su fachada está recubierta con lámina de hojalata estampada imitando ladrillo, tiene una torre en tercer piso.

La fachada posterior tiene una galería que enfrenta al jardín posterior.

Inmueble de esquina de dos pisos. Destaca por su altura y su forma cuadrada. Fachada continua y simétrica. Su tipología corresponde al periodo Clásico Serenense con fachada simple y pocas ornamentaciones

Destacan sus dinteles de madera, zócalo y cornisamento superior. Conserva la tejuela de madera.

Se recomienda no alterar su volumetría ni imagen exterior. Se puede construir más dentro del mismo predio hacia el sur-oriente sin alterar la imagen del edificio.

Los nuevos volúmenes no deben sobrepasar un piso, deben respetar proporciones, alturas y ritmos. Los colores pueden ser claros para el fondo y oscuros para detalles. Mantener los materiales originales.
