FICHAS DE INMUEBLES DE CONSERVACIÓN HISTÓRICA DE LA SERENA

FICHA DE VALOR INMUEBLE DE VALOR HISTÓRICO

193-21

REGION	COMUNA	CALLE	NUMERO
IV Región Coquimbo	La Serena	Colón	720
ID_PLANO	DENOMINACION DE INMUEBLE	AUTOR	
ICH_53	Prefectura de Carabineros Primera Comisaría	Enrique Benavente

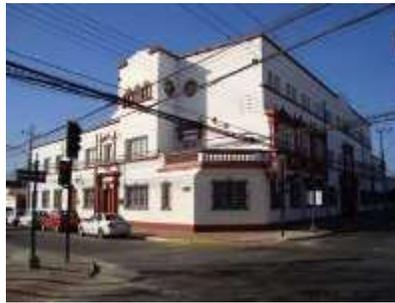
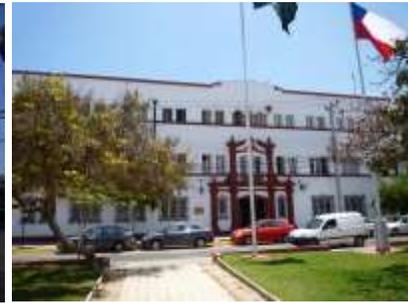
3. FOTOS DEL INMUEBLE

Edificación de 3 pisos en forma de L, compuesto de varios volúmenes grandes. Es de estilo Plan Serena, con una composición de la fachada compleja, con disparidad de vanos, formas y numerosos elementos.

Su fachada principal hacia el sur es más simple volumétricamente, simétrica con un acceso central enmarcado en un pórtico de dos pisos con pináculos. Los vanos conforman un ritmo lineal horizontal.

ELEMENTO	ENTORNO		SIN MODIFICACIÓN	<input type="checkbox"/>	VIVIENDA	<input type="checkbox"/>
BUENO	<input checked="" type="checkbox"/>	BUENO	POCO MODIFICADO	<input checked="" type="checkbox"/>	COMERCIO	<input type="checkbox"/>
REGULAR	<input type="checkbox"/>	REGULAR	MUY MODIFICADO	<input type="checkbox"/>	EQUIPAMIENTO	<input checked="" type="checkbox"/>
MALO	<input type="checkbox"/>	MALO	OTRO	<input type="checkbox"/>	OTRO	<input type="checkbox"/>

Se recomienda no alterar su volumetría ni imagen exterior. Se puede construir más dentro del mismo predio hacia el nor-oriental sin alterar la imagen del edificio, siempre que se deje un patio central.

Los nuevos volúmenes no deben sobrepasar un piso, deben respetar proporciones, alturas y ritmos. Los colores pueden ser claros para el fondo y oscuros para detalles. Mantener los materiales originales.
