FICHAS DE INMUEBLES DE CONSERVACIÓN HISTÓRICA DE LA SERENA

FICHA DE VALOR INMUEBLE DE VALOR HISTÓRICO

REGION	COMUNA	CALLE	NUMERO
IV Región Coquimbo	La Serena	Gandarillas	826-836
ID_PLANO	DENOMINACION DE INMUEBLE	AUTOR	
ICH_55	Casa Gandarillas	Sin Identificar

ICH_55

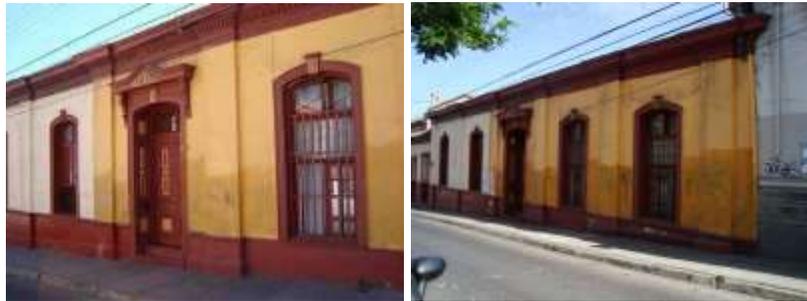
3. FOTOS DEL INMUEBLE

VALOR ARQUITECTÓNICO Su tipología corresponde al periodo Clásico Serenense con fachada simple y pocas ornamentaciones. Construcción de un piso, en forma de "C" con patio interior. Destacan dinteles, zócalo y cornisamento superior.

VALOR ECONÓMICO Y SOCIAL Regular estado de conservación. No se observan alteraciones importantes del proyecto original. Edificio reconocido con valor por la comunidad local y por los especialistas en patrimonio.

Inmueble con un patio central en U, de fachada continua que constituye más de una unidad. La fachada es simple y simétrica, con cornisa superior labrada sin alero.

Las proporciones son neoclásicas de gran altura. Los dinteles de los vanos están ornamentados con claves y pórtico de madera. Las rejas de las ventanas son originales.

No alterar el cuerpo de fachada. Las alteraciones del resto del volumen deben tener un máx. de 1 piso sobre el nivel actual, respetar proporciones, alturas y ritmos. Conservar la unidad espacial e iluminación natural del patio.
