FICHAS DE INMUEBLES DE CONSERVACIÓN HISTÓRICA DE LA SERENA

FICHA DE VALOR INMUEBLE DE VALOR HISTÓRICO

REGION	COMUNA	CALLE	NUMERO
IV Región Coquimbo	La Serena	Colo Colo	S/N
ID_PLANO	DENOMINACION DE INMUEBLE	AUTOR	
ICH_60	Aguas del Valle	Sin Identificar

ICH_60

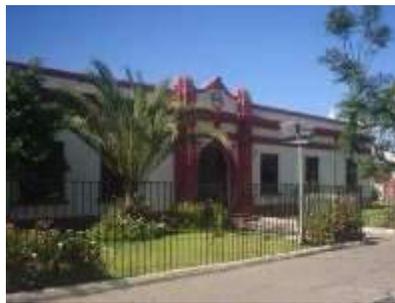
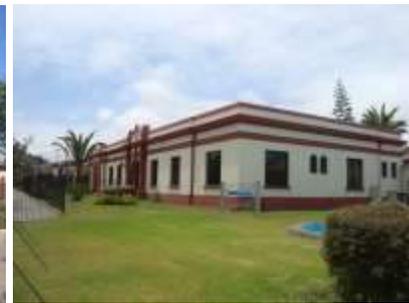
3. FOTOS DEL INMUEBLE

VALOR ECONÓMICO Y SOCIAL Buen estado de conservación. No se observan alteraciones importantes del proyecto original. Edificio reconocido con valor por la comunidad local y por los especialistas en patrimonio. Inmueble de Valor Ambiental propuesto por el CMN.

Volumen aislado rodeado de jardín que en conjunto con otros volúmenes conforman un contorno con patio central. Arquitectura de referentes neo-coloniales.

Destaca el portal de acceso, la simpleza de la composición de la fachada y la linealidad de las cornisas y zócalo. La cubierta no es visible desde la calle.

Mantener el volumen en su estado actual. Se puede edificar más el predio donde no haya edificios de valor y sin perder el patio central.
