1. IDENTIFICACIÓN DEL INMUEBLE

REGION	COMUNA	CALLE	NUMERO
IV Región Coquimbo	La Serena	Gandarillas	939
ID_PLANO	DENOMINACION DE INMUEBLE	AUTOR	
ICH_62	Casa Gandarillas	Sin Identificar

ICH_62

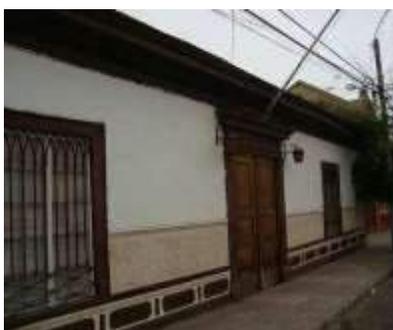
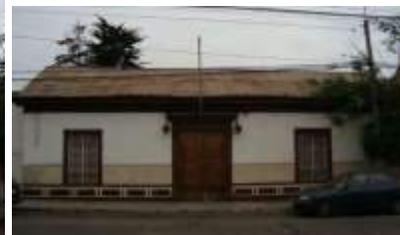
3. FOTOS DEL INMUEBLE

VALOR ECONÓMICO Y SOCIAL Buen estado de conservación. No se observan alteraciones importantes del proyecto original. Edificio reconocido con valor por la comunidad local y por los especialistas en patrimonio. Inmueble propuesto a Monumento Histórico por el CMN.

Pequeño inmueble con patio central, de fachada continua, de un piso y marcada simetría: una puerta y dos ventanas a cada lado. Tiene un zócalo decorado con geometrías al parecer inspiradas en los motivos diaguitas.

El acceso es un portal de madera con trabajo de carpintería. La cubierta es simple, con alero y cumbrera paralela a la calle.

No alterar el cuerpo de fachada. Las alteraciones del resto del volumen deben tener un máx. de 1 piso sobre el nivel actual, respetar proporciones, alturas y ritmos.

Conservar la unidad espacial e iluminación natural del patio. Conservar la decoración de la fachada y todos sus elementos sin alteraciones.
