FICHAS DE INMUEBLES DE CONSERVACIÓN HISTÓRICA DE LA SERENA

FICHA DE VALOR INMUEBLE DE VALOR HISTÓRICO

377-20

REGION	COMUNA	CALLE	NUMERO
IV Región Coquimbo	La Serena	Manuel Rodríguez	432-440
ID_PLANO	DENOMINACION DE INMUEBLE	AUTOR	
ICH_65	Casa Blanche - Colegio Domingo Santa María	Sin Identificar

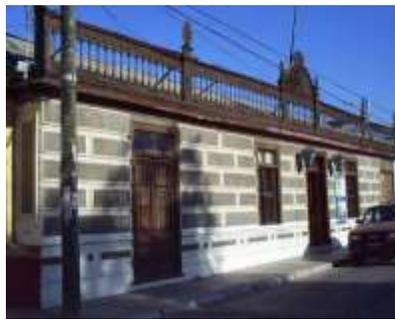
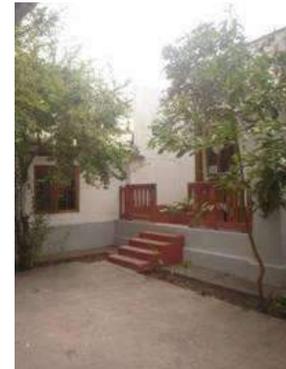
3. FOTOS DEL INMUEBLE

VALOR ARQUITECTÓNICO Edificio de adobe de un piso que se organiza en torno a un patio central duro, y un patio posterior abierto al jardín. Es un buen ejemplo de la arquitectura del Clásico Serenense, con una bella crestería en madera torneada.

VALOR ECONÓMICO Y SOCIAL Buen estado de conservación. No se observan alteraciones importantes del proyecto original. Edificio reconocido con valor por la comunidad local y por los especialistas en patrimonio. Propuesto a MH por el CMN.

Casa con dos patios, de un piso y gran altura. Destaca su fachada ornamentada en el antetecho con balaustas de madera, estucos con canerías de bloque y zócalo decorado con figuras geométricas. Los vanos son altos, con ornamentaciones simples de madera.

No alterar el cuerpo de fachada. Las alteraciones del resto del volumen deben tener un máx. de 1 piso por sobre el volumen actual, respetar proporciones, alturas y ritmos. Conservar la unidad espacial e iluminación natural de los patios.
