FICHAS DE INMUEBLES DE CONSERVACIÓN HISTÓRICA DE LA SERENA

FICHA DE VALOR INMUEBLE DE VALOR HISTÓRICO

REGION	COMUNA	CALLE	NUMERO
IV Región Coquimbo	La Serena	Castro /Molinos Viejos	750 al 784/1160
ID_PLANO	DENOMINACION DE INMUEBLE	AUTOR	
ICH_70	Conjunto 5 Edificios	Sin Identificar

**ICH\_70**

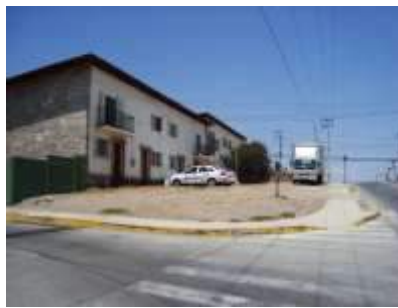
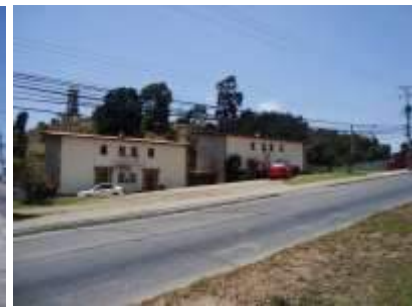
**3. FOTOS DEL INMUEBLE**

**VALOR ECONÓMICO Y SOCIAL** Buen estado de conservación. No se observan alteraciones importantes del proyecto original. Edificio reconocido con valor por la comunidad local y por los especialistas en patrimonio.

Bloques de viviendas de dos o cuatro unidades, de dos pisos con patio trasero. Construidas en albañilería y hormigón, de fachada simple. Destacan sus portales y muros medianeros de piedra.

La cubierta es a una agua, casi sin pendiente, con canes a la vista y cubiertas de teja. Algunos detalles en balcones de rejas y postigos en las ventanas.

Se recomienda no alterar su volumetría ni imagen exterior. Tampoco construir los patios para dejar el espacio libre entre volúmenes.

También se recomienda utilizar un color común para todo el volumen, sin diferenciar por unidad. Color claro (blanco) para e fondo y oscuro para los detalles. Colores de materiales originales sin alterar (piedra y madera).
