**1. IDENTIFICACIÓN DEL INMUEBLE**

REGION	COMUNA	CALLE	NUMERO
IV Región Coquimbo	La Serena	Las Casas	865
ID_PLANO	DENOMINACION DE INMUEBLE	AUTOR	
ICH_72A	Casa con arco extendido	Sin Identificar

**ICH\_72A**

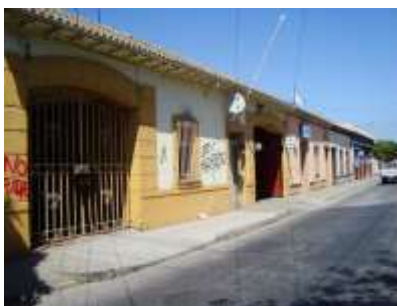
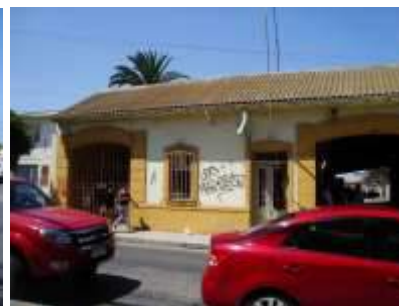
**3. FOTOS DEL INMUEBLE**

**VALOR ECONÓMICO Y SOCIAL** Buen estado de conservación. No se observan alteraciones importantes del proyecto original. Edificio reconocido con valor por la comunidad local y por los especialistas en patrimonio.

Casa clásica con patios, de fachada continua y composición simple. tiene dos accesos a los costados en arco extendido. Se destaca su alero con cumbrera paralela a la calle. Tiene dos vanos entre accesos, ventana y puerta, zócalo y pilastras de estuco.

ELEMENTO	ENTORNO
BUENO <input checked="" type="checkbox"/>	BUENO <input checked="" type="checkbox"/>
REGULAR <input type="checkbox"/>	REGULAR <input type="checkbox"/>
MALO <input type="checkbox"/>	MALO <input type="checkbox"/>

SIN MODIFICACIÓN	<input type="checkbox"/>
POCO MODIFICADO	<input checked="" type="checkbox"/>
MUY MODIFICADO	<input type="checkbox"/>
OTRO	<input type="text"/>

No alterar el cuerpo de fachada. Las alteraciones del resto del volumen deben tener un máx. de 1 piso sobre el nivel actual, respetar proporciones, alturas y ritmos.

Conservar la unidad de color en todo el inmueble, los materiales originales y unidad espacial e iluminación natural de los patios.
