**1. IDENTIFICACIÓN DEL INMUEBLE**

REGION	COMUNA	CALLE	NUMERO
IV Región Coquimbo	La Serena	Francisco de Aguirre	458
ID_PLANO	DENOMINACION DE INMUEBLE	AUTOR	
ICH_77B	Casona 2 Pisos esquina	Sin Identificar

**ICH\_77B**

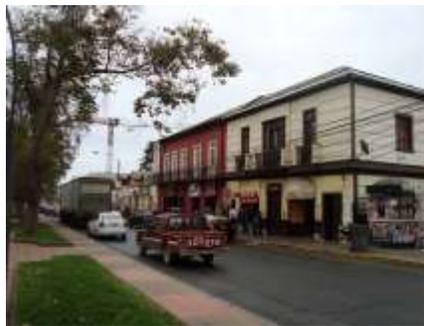
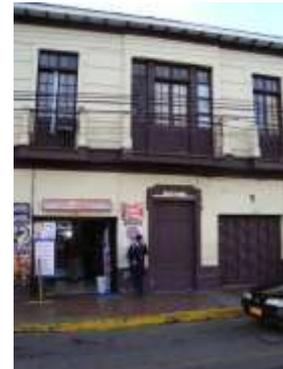
**3. FOTOS DEL INMUEBLE**

**VALOR ECONÓMICO Y SOCIAL** Buen estado de conservación. No se observan alteraciones importantes del proyecto original. Edificio reconocido con valor por la comunidad local y por los especialistas en patrimonio.

Edificio de dos pisos. Entrega un orden urbano por su ritmo de vanos y marcados órdenes horizontales tales como zócalo, orden superior y división entre pisos dado por el balcón corrido y la prominente cornisa.

Su cubierta no es visible desde la calle. Presenta un estilo neoclásico simple. Destaca su balcón corrido con reja de hierro ornamentada y los bacones puntales del segundo edificio, el de la esquina.

No alterar el cuerpo fachadas. Se puede construir en el resto del predio dejando espacios de luz y ventilación entre las nuevas y antiguas construcciones.

En el 1º piso comercial, la publicidad debe quedar definida según la composición de la fachada para no romper con su morfología. Mantener unidad de color por inmueble.
