1. IDENTIFICACIÓN DEL INMUEBLE

REGION	COMUNA	CALLE	NUMERO
IV Región Coquimbo	La Serena	Manuel Antonio Matta	580
ID_PLANO	DENOMINACION DE INMUEBLE	AUTOR	
ICH_81	Edificio Oficinas	Sin Identificar

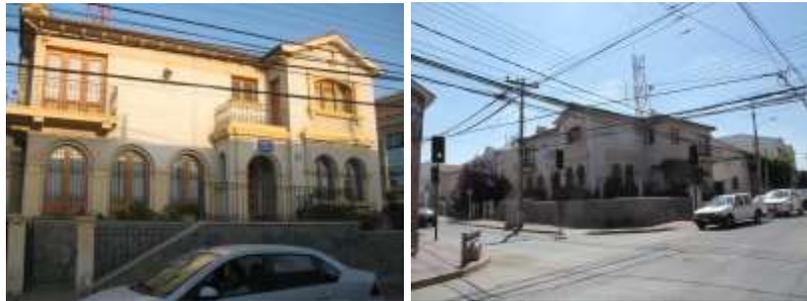
3. FOTOS DEL INMUEBLE

VALOR ECONÓMICO Y SOCIAL Buen estado de conservación. Edificio reconocido con valor por la comunidad local y por los especialistas en patrimonio.

Casona estilo Plan Serena, aislada, ornamentada y compuesta de varios volúmenes. La composición de fachada es compleja. Destacan la sucesión de arcos del 1º piso, los ritmos de los canes en el alero y vanos.

Se encuentra elevada del nivel de la calle lo que hace visible su jardín desde la vereda a la altura del peatón. Este inmueble en conjunto con los tres inmuebles siguientes hacia el norte por calle Matta, conforman un conjunto de viviendas similares.

Mantener los volúmenes y sus patios en su forma original exteriormente. Mantener unidad de color claro. Puede haber vegetación en los espacios abiertos. No edificar más en el predio ni agregar altura a los cuerpos existentes.
