# FICHAS DE INMUEBLES DE CONSERVACIÓN HISTÓRICA DE LA SERENA

## FICHA DE VALOR INMUEBLE DE VALOR HISTÓRICO

REGION	COMUNA	CALLE	NUMERO
IV Región Coquimbo	La Serena	Los Carrera	110
ID_PLANO	DENOMINACION DE INMUEBLE	AUTOR	
ICH_86	Empresas Serena, Casa Patio Interior	Sin Identificar

**ICH\_86**

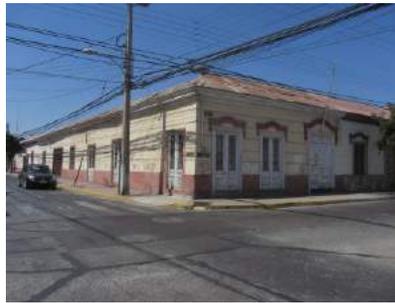
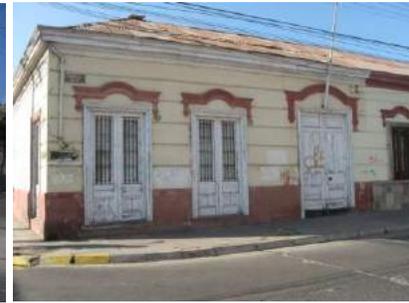
### 3. FOTOS DEL INMUEBLE

**VALOR ARQUITECTÓNICO** Casa de adobe, de un piso en torno a un patio central. Su tipología corresponde al periodo neoclásico con fachada de composición simple y algunas ornamentaciones.

Destacan las decoraciones del estuco de forma y textura que imitan aparejos de piedra, además de zócalos dinteles y cornisamento superior.

**VALOR ECONÓMICO Y SOCIAL** Buen estado de conservación. No se observan alteraciones importantes del proyecto original. Edificio reconocido con valor por la comunidad local y por los especialistas en patrimonio.

Casa esquina con patio central, de un piso y gran altura. Destaca su fachada ornamentada en sus dinteles en arco de hormigón. Las ventanas son verticales, de gran altura, dispuestas regularmente.

No alterar los volúmenes de fachada. Las alteraciones del resto del volumen deben tener un máx. de 1 piso por sobre el nivel actual, respetar proporciones, alturas y ritmos. Conservar la unidad espacial e iluminación natural del patio.
