FICHAS DE INMUEBLES DE CONSERVACIÓN HISTÓRICA DE LA SERENA

FICHA DE VALOR INMUEBLE DE VALOR HISTÓRICO

178-11

REGION	COMUNA	CALLE	NUMERO
IV Región Coquimbo	La Serena	Balmaceda	640
ID_PLANO	DENOMINACION DE INMUEBLE	AUTOR	
ICH_87	Convento	Sin Identificar

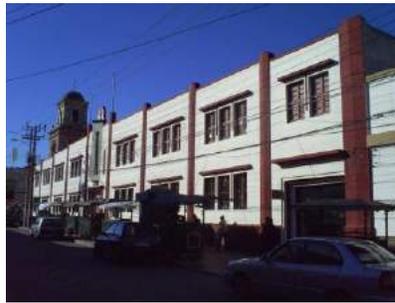
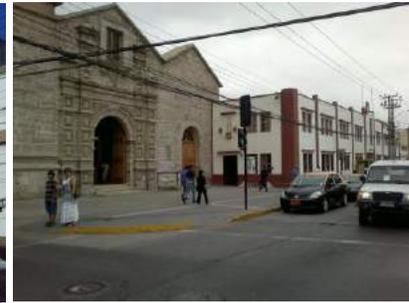
3. FOTOS DEL INMUEBLE

VALOR ARQUITECTÓNICO Edificio con influencia moderna, art decó. Su composición de fachada se estructura en cuerpos separados por pilastras y grupos de tres ventanas juntas en el centro de cada cuerpo, en el 1º y 2º piso.

Los ritmos verticales destacan por sobre los horizontales puesto que el volumen queda sin remate superior y su zócalo es incipiente. Los grupos de vanos están coronados por dinteles aleros de hormigón, propios de su estilo.

VALOR ECONÓMICO Y SOCIAL Buen estado de conservación. No se observan alteraciones importantes del proyecto original. Edificio reconocido con valor por la comunidad local y por los especialistas en patrimonio.

ELEMENTO	ENTORNO		
BUENO	<input checked="" type="checkbox"/>	BUENO	<input type="checkbox"/>
REGULAR	<input type="checkbox"/>	REGULAR	<input checked="" type="checkbox"/>
MALO	<input type="checkbox"/>	MALO	<input type="checkbox"/>

SIN MODIFICACIÓN	<input type="checkbox"/>
POCO MODIFICADO	<input checked="" type="checkbox"/>
MUY MODIFICADO	<input type="checkbox"/>
OTRO	<input type="text"/>

No alterar el cuerpo fachadas. Se puede construir en el resto del predio dejando espacios de luz y ventilación entre las nuevas y antiguas construcciones. Mantener unidad de color por inmueble.
