FICHAS DE INMUEBLES DE CONSERVACIÓN HISTÓRICA DE LA SERENA

FICHA DE VALOR INMUEBLE DE VALOR HISTÓRICO

156-41

REGION	COMUNA	CALLE	NUMERO
IV Región Coquimbo	La Serena	Balmaceda	469
ID_PLANO	DENOMINACION DE INMUEBLE	AUTOR	
ICH_92	Comercio	Sin Identificar

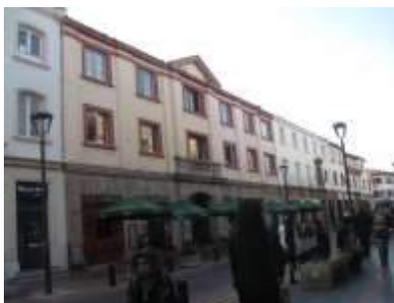
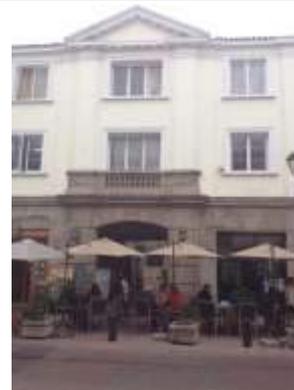
3. FOTOS DEL INMUEBLE

VALOR ARQUITECTÓNICO Edificio de tres niveles de composición simétrica e influencia de estilo Plan Serena. El primer piso es de piedra, a modo de zócalo. En el centro de la fachada se levanta un tímpano sobre el antetecho marcando el acceso en el 1º piso.

La cubierta no es visible desde la calle, solo el alero, corto pero rítmico por la secuencia de canes.

VALOR ECONÓMICO Y SOCIAL Buen estado de conservación. No se observan alteraciones importantes del proyecto original.

Edificio de 3 niveles de composición simétrica e influencia de estilo Plan Serena. El 1º piso es de piedra, a modo de zócalo. En el centro de la fachada se levanta un tímpano sobre el antetecho marcando el acceso en el 1º piso. La cubierta no es visible desde la calle, solo el alero, corto pero rítmico por la secuencia de canes. Con sus vecinos de la calle Cordovez, forman una manzana compacta ordenada con claros ritmos verticales y horizontales, destacando su gran altura.

No alterar los volúmenes de fachada. Las alteraciones del resto del volumen deben tener un máx. de 1 piso por sobre el nivel actual, respetar proporciones, alturas y ritmos.

Conservar la unidad espacial e iluminación natural del patio. Mantener unidad de color por inmueble.
