FICHA DE VALORACIÓN INMUEBLE DE CONSERVACIÓN HISTÓRICA	ROL DE AVALÚO
	116-5

REGION	COMUNA	CALLE	NÚMERO
Metropolitana	La Reina	AV. OSSA	1349
ID PLANO	DENOMINACIÓN DE INMUEBLE	AUTOR (arquitecto)	
	Colegio de La Salle. Colegio Educación Básica	EUGENIO JOANNON

7.- INFORMACIÓN TÉCNICA Colegio De La Salle. Colegio Modulo Educación Básica

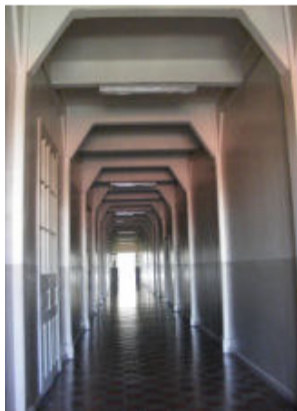
Se organiza en torno a un pasillo central, desde el cual se accede a las distintas salas, ubicándose los laboratorios en el 3º piso, consulta una circulación vertical principal en el extremo sur y una circulación secundaria al centro hacia el oriente. La orientación de las salas es oriente poniente. El Acceso principal es central está marcado por una torreta.

2. Pasillo central 3º piso

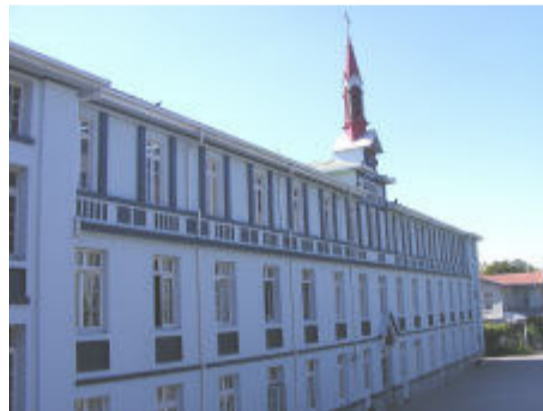
El Edificio consta de 3 pisos, con losas, vigas y escaleras de hormigón armado, ventanas y puertas de madera pintada. Los pisos de los pasillos son de baldosa original estampada. En las salas se ha instalado superflexit. La fachada presenta como elemento principal una ventana con palillaje, cada piso tiene una impronta distinta.

3. Actual Modulo Educación básica

Se recomienda continuar con su uso de equipamiento, respetando los valores arquitectónicos identificados. Esto quiere decir, intervenir con readecuaciones a modo de recorte de recintos o instalaciones flexibles no poniendo en riesgo la unidad del conjunto.

Por otro lado, y además de las necesarias adecuaciones orientadas a mantener y mejorar las condiciones edilicias, es necesario realizar los estudios estructurales obligatorios, registro histórico, escrito, fotográfico y planimétrico de las condiciones originales de la estructura y los usos acogidos, previo a su adecuación; dicho registro, deberá quedar a disposición de la comunidad a partir de láminas, fotografías y / o publicaciones.
