FICHA DE VALORACIÓN CIRCULAR DDU 240 INMUEBLE DE CONSERVACIÓN HISTÓRICA			ROL
			54-1/54-10
1- IDENTIFICACIÓN DEL INMUEBLE			
REGIÓN	COMUNA	CALLE	NUMERO
Antofagasta	Taltal	Av. Arturo Prat	204-224

ID PLANO	DENOMINACIÓN DE INMUEBLE	AUTOR (Arquitecto)
ND	Museo Augusto Capdeville	ND

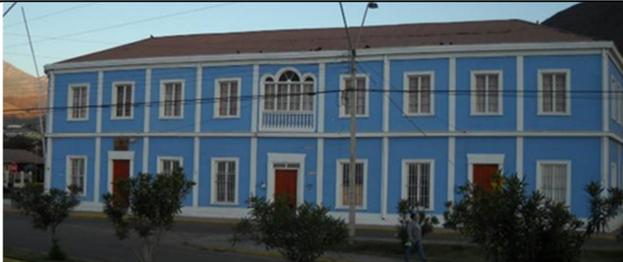
ESTRUCTURA	Estructura y revestimiento de madera de pino oregón.	TECHUMBRE	Cubierta de fierro galvanizado
------------	--	-----------	--------------------------------

Edificio en esquina, pareado, volumen simple, 2 pisos.
 Elementos Significativos: Composición de fachada. Destaca en su contexto inmediato y paisaje urbano, su emplazamiento próximo a una intersección de vías importantes le ofrece un atrio que realza su sencilla silueta.

Se recomienda incorporar el inmueble a un circuito turístico a través de un plan de gestión que procure su conservación y protección, potenciando el turismo dentro de la ciudad valorando su Patrimonio Histórico.
