1.- IDENTIFICACIÓN DE LA ZONA

REGIÓN	COMUNA	N° REGISTRO	DENOMINACIÓN
Metropolitana	Providencia	ZCH_02	Población Jefes y Oficiales de Carabineros

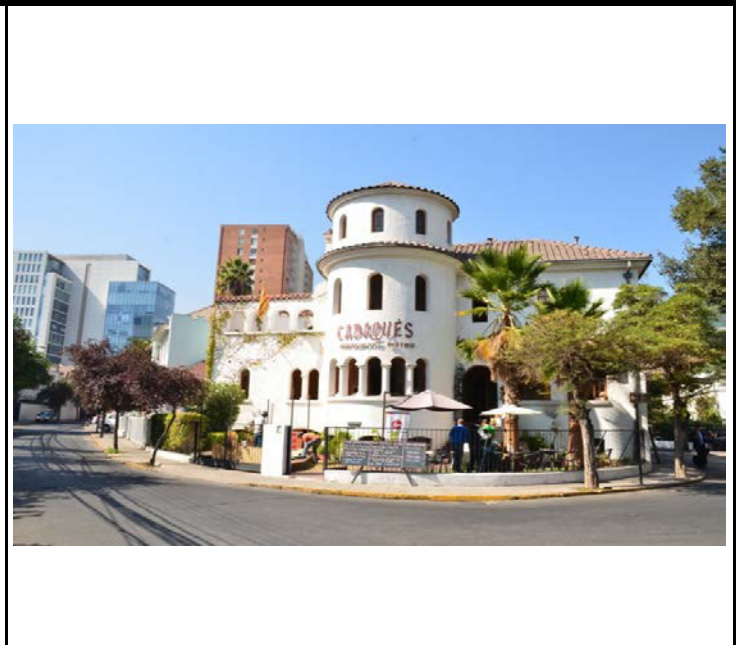
3.- FOTOGRAFÍA DE LA ZONA

Las construcciones representan un conjunto atractivo y escaso en la comuna, debido a sus particulares características. Estas últimas corresponden a calles curvas, casas pareadas de igual planta y distintas fachadas, con un estilo arquitectónico medieval y pintoresco.

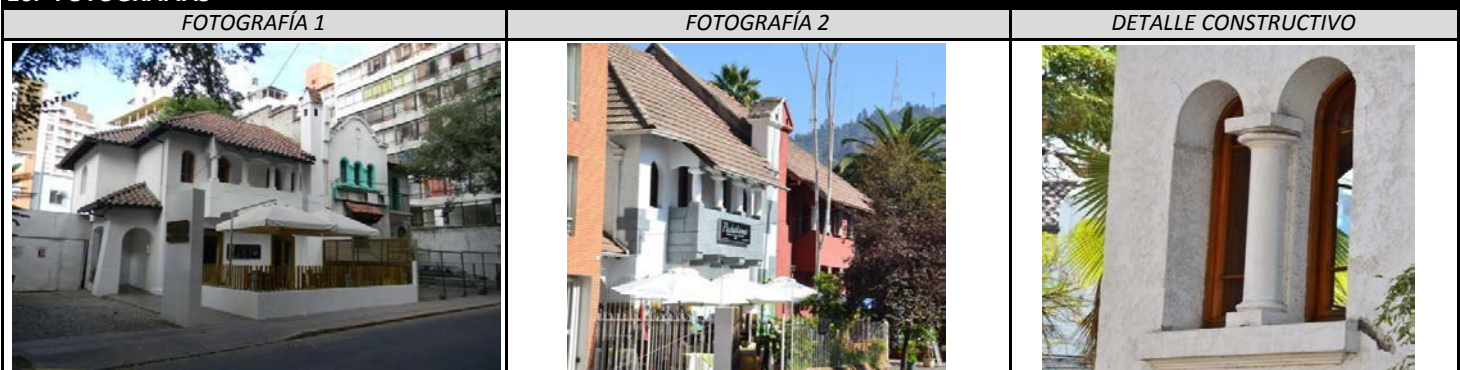
10.- FOTOGRAFÍAS

ESTADO DE CONSERVACIÓN DE LA ZONA					
CONSTRUCCIONES			INFRAESTRUCTURA (vialidad, mobiliario, redes, postación, etc)		
BUENO	X	REGULAR	MALO	BUENO	X
				REGULAR	MALO
OBSERVACIONES					
Se percibe entorno en un buen estado de conservación con alteraciones por la modificación de uso.

- Se recomienda evitar alteraciones que deterioren sus características formales, destacando evitar modificar la volumetría y manteniendo todos los elementos originales en sus fachadas como texturas, materialidad y ornamentos, en caso de ampliaciones, estas deben ser ejecutadas al fondo del predio y procurar que estas no obtengan protagonismo desde las vistas generadas de la calle. De igual forma, no se deben permitir construcciones ni intervenciones en el antejardín, con el fin de no afectar su tipología.

- Se recomienda conservar la escala urbana del conjunto (morfológicos y paisajísticos) y la valoración de la comunidad. Normar el uso de señalizaciones para inmuebles de usos comerciales y controlar el flujo vehicular por su relación con calle Providencia.

- Respecto a la estrategia de crecimiento, esta es recomendable como nueva edificación o ampliación posterior en el fondo del predio, procurando evitar vistas desde la calle, contemplando un diseño que dialogue armónicamente con la construcción existente.
