FICHA DE VALORACIÓN ICH-C-03				ROL																	
INMUEBLE DE CONSERVACIÓN HISTÓRICA				52-6																	
<b>1.-IDENTIFICACIÓN DEL INMUEBLE</b>																					
<b>REGIÓN</b>	<b>COMUNA</b>	<b>DIRECCIÓN</b>																			
VII DEL MAULE	CUREPTO	JOSÉ MIGUEL CARRERA N° 4-A, 4-B Y 4-C																			
<b>ID PLANO PRCC-01</b>	<b>DENOMINACIÓN DE INMUEBLE</b>	<b>AUTOR (arquitecto)</b>																			
3	CASA PARTICULAR	DESCONOCIDO																			
<b>2.- PLANO DE UBICACIÓN</b>		<b>3.- FOTO DEL EDIFICIO</b>

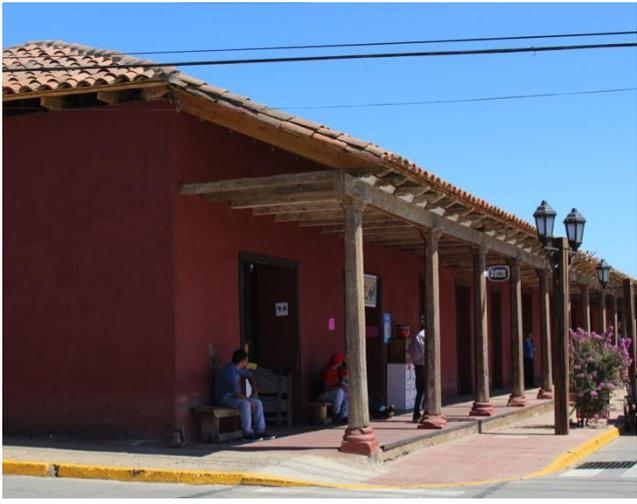
8.7 MATERIALIDAD			
ESTRUCTURA	ADOBE	TECHUMBRE	TEJA DE ARCILLA
DESCRIPCIÓN			
<p>La estructura del edificio es de albañilería en adobe de 60 a 80 cm. de espesor. La estructura de la techumbre es de madera sobre la que se asientan las tejas de arcilla, parte de esta queda a la vista en la parte de los corredores que dan hacia la calle, posee pilares de madera sobre base de piedra y el pavimento es de arcilla.</p>

CONCLUSIONES Y RECOMENDACIONES
Se recomienda que las intervenciones a este inmueble se desarrolle en conjunto con las tres propiedades que lo conforman.
