FICHA DE VALORACIÓN CIRCULAR DDU 240 INMUEBLE DE CONSERVACIÓN HISTÓRICA			ROL
			--
1- IDENTIFICACIÓN DEL INMUEBLE			
REGIÓN	COMUNA	CALLE	NUMERO
Antofagasta	Taltal	Av. Esmeralda Plaza Riquelme	S/N

ID PLANO	DENOMINACIÓN DE INMUEBLE	AUTOR (Arquitecto)
ND	Torre Vigía	ND

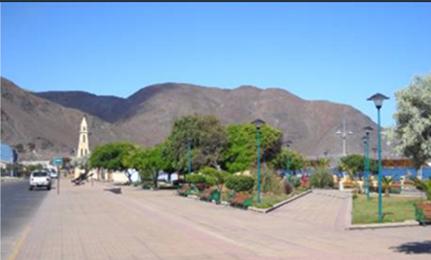
ESTRUCTURA	madera	TECHUMBRE	
8.8 DESCRIPCIÓN DEL INMUEBLE			
<p>Elemento torre de vigilancia costera volumen simple, 8-10 m. altura. Elementos significativos: De acuerdo a imágenes antiguas, no presenta cambios significativos. Por su volumetría, tamaño y ubicación, se presenta como un hito en el eje de Esmeralda y de la calle Torreblanca, sin embargo, las condiciones actuales de su entorno, han opacado en parte su presencia hacia el mar y desde el interior de la ciudad.</p>

8.9 ESTADO DE CONSERVACIÓN				8.10 GRADO DE ALTERACIÓN		8.11 APTITUD PARA REHABILITACIÓN	
ELEMENTO		ENTORNO		SIN MODIFICACIÓN	X	VIVIENDA	
BUENO	X	BUENO	X	POCO MODIFICADO		EQUIPAMIENTO	
REGULAR		REGULAR		MUY MODIFICADO		COMERCIO	
MALO		MALO		OTRO		OTRO	X

Se recomienda incorporar el inmueble a un circuito turístico a través de un plan de gestión que procure su conservación y protección, potenciando el turismo dentro de la ciudad valorando su Patrimonio Histórico.

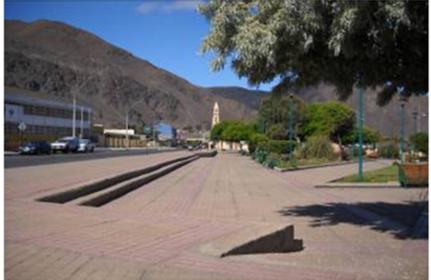
El cierre próximo que marca la línea de terrenos sin uso, resta presencia a este hito.
