1.- IDENTIFICACIÓN DE LA ZONA

REGIÓN	COMUNA	N° REGISTRO	DENOMINACIÓN
Metropolitana	Providencia	ZCH_04	Población Salvador Legión Militar de Chile

4.- VALORES Y ATRIBUTOS PATRIMONIALES DE LA ZONA

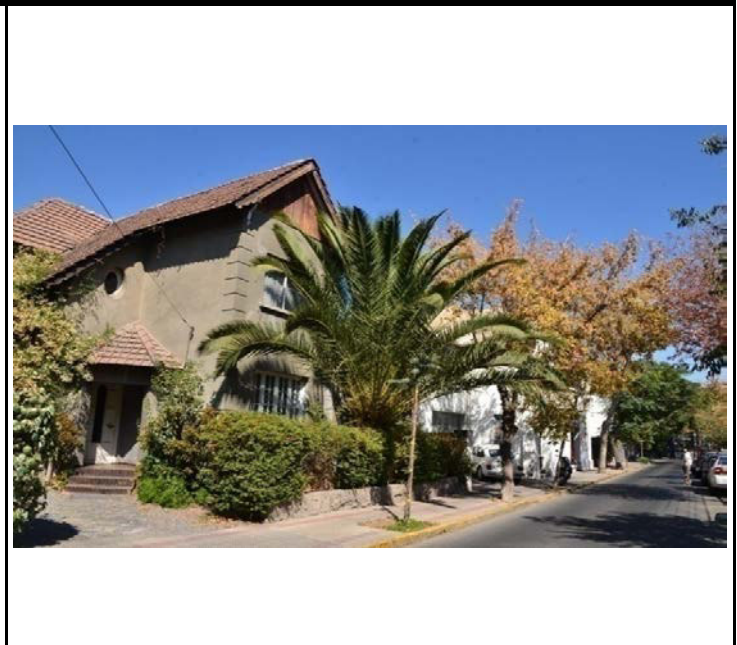
3.- FOTOGRAFÍA DE LA ZONA

Corresponde a un conjunto urbano unitario que sigue los principios arquitectónicos de la "Ciudad Jardín". Se emplaza en ocho calles de la comuna de Providencia, utilizando tipologías arquitectónicas distintas entre sí para cada vivienda, enriqueciendo al conjunto en su totalidad.

La volumetría del conjunto destaca por ser un exponente histórico urbano a nivel local, caracterizada por una arquitectura diversa de diseños, que modifica la fisonomía de la calle y la embellece. Las alturas de las edificaciones no irrumpen con el tejido urbano, conformando un conjunto armónico en altura y materialidades.

- Se recomienda evitar alteraciones que deterioren sus características formales, destacando evitar modificar la volumetría y manteniendo todos los elementos originales en sus fachadas como texturas, materialidad y ornamentos, en caso de ampliaciones, estas deben ser ejecutadas al fondo del predio. De igual forma, no se deben permitir construcciones ni intervenciones en el antejardín, con el fin de no afectar su tipología.

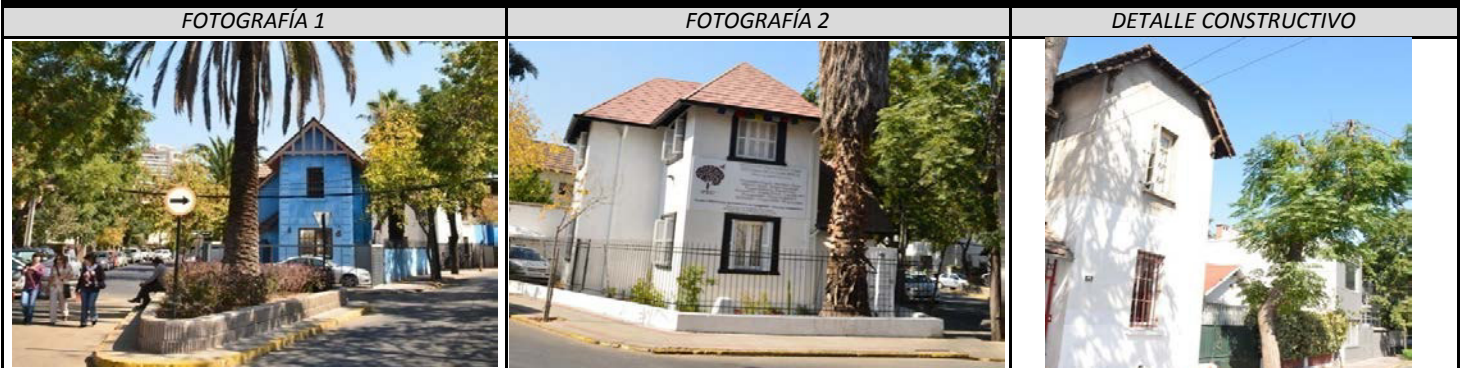
10.- FOTOGRAFÍAS

MENOS DE 20%	X	20% - 40%	40% - 60%	60% - 80%	MAS DE 80%	
ESTADO DE CONSERVACIÓN DE LA ZONA						
CONSTRUCCIONES			INFRAESTRUCTURA (vialidad, mobiliario, redes, postación, etc)			
BUENO	X	REGULAR	MALO	BUENO	X	
				REGULAR	MALO	
OBSERVACIONES						
Se percibe entorno en un buen estado de conservación con alteraciones por la modificación de uso, que armónicamente han logrado conservar el carácter de barrio creado desde un origen.

- Se recomienda conservar la escala urbana del conjunto (morfológicos y paisajísticos) y la valoración de la comunidad. Normar el uso de señalizaciones para inmuebles de usos comerciales, normar la implementación de equipos de climatización en fachadas y evaluar ampliaciones existentes determinando el uso de criterio empleado en la conservación y valor patrimonial de la Zona.

- Respecto a la estrategia de crecimiento, esta es recomendable en altura, mediante mansardas, buhardillas o miradores, contemplando un diseño que dialogue armónicamente con la construcción existente.
