FICHA DE VALORACIÓN CIRCULAR DDU 240 INMUEBLE DE CONSERVACIÓN HISTÓRICA			ROL
			124-1
1- IDENTIFICACIÓN DEL INMUEBLE			
REGIÓN	COMUNA	CALLE	NUMERO
Antofagasta	Taltal	Ramírez	211

ID PLANO	DENOMINACIÓN DE INMUEBLE	AUTOR (Arquitecto)
ND	Casa Patrimonial	ND

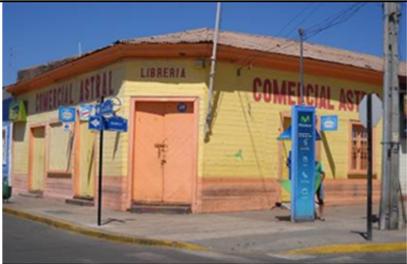
2- PLANO DE UBICACIÓN	3- FOTO DEL INMUEBLE

4.4 VALOR ECONÓMICO Y SOCIAL
Inmueble en regular estado de conservación, identificado y valorado como patrimonio importante por la comunidad.

Edificio en esquina, pareado, volumen simple, 1 piso, proporción de vanos, zócalos, acceso en ochavo.
 Su ubicación en esquina permite articular en bloque de edificación de una de las manzanas fundacionales.

Se recomienda incorporar el inmueble a un circuito turístico a través de un plan de gestión que procure su conservación y protección, potenciando el turismo dentro de la ciudad valorando su Patrimonio Histórico.
