FICHA DE VALORACIÓN ICH-C-05				ROL																
INMUEBLE DE CONSERVACIÓN HISTÓRICA				32-27																
1.-IDENTIFICACIÓN DEL INMUEBLE																				
REGIÓN	COMUNA	DIRECCIÓN																		
VII DEL MAULE	CUREPTO	PLAZA DE ARMAS S/N																		
ID PLANO PRCC-01	DENOMINACIÓN DE INMUEBLE	AUTOR (arquitecto)																		
5	CASA PARTICULAR	DESCONOCIDO																		
2.- PLANO DE UBICACIÓN		3.- FOTO DEL EDIFICIO

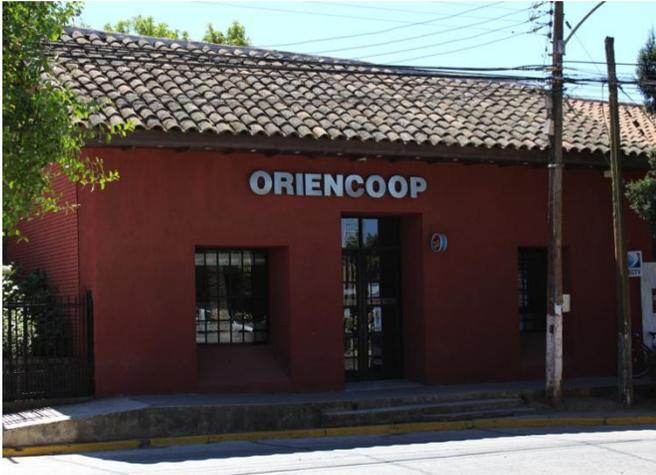
8.7 MATERIALIDAD			
ESTRUCTURA	ADOBE	TECHUMBRE	TEJA DE ARCILLA
DESCRIPCIÓN			
<p>El edificio posterior al terremoto de 2010 fue reparado, conservando su estructura de albañilería en adobe de 60 cm de espesor, posee una altura interior que supera los 3 metros y la estructura de techumbre es de madera sobre la que se asientan tejas de arcilla cocida. La edificación original tenía marcos de madera y un interesante trabajo de protecciones en hierro forjado.</p>

8.9 ESTADO DE CONSERVACIÓN			8.10 GRADO DE ALTERACIÓN			8.11 APTITUD PARA REHABILITACIÓN		
ELEMENTO		ENTORNO	SIN MODIFICACIÓN			VIVIENDA		
BUENO	X	BUENO	X	POCO MODIFICADO		X	EQUIPAMIENTO	
REGULAR		REGULAR		MUY MODIFICADO			COMERCIO	
MALO		MALO		OTRO			OTRO

CONCLUSIONES Y RECOMENDACIONES
<p>Se recomienda levantar los detalles de protecciones de ventanas y promover la recuperación de estos elementos ya que permiten reconstruir la imagen original del inmueble.</p>
