1.- IDENTIFICACIÓN DE LA ZONA

REGIÓN	COMUNA	Nº REGISTRO	DENOMINACIÓN
Metropolitana	Providencia	ZCH_05	Conjunto de Viviendas

Conjunto emplazado en la calzada oriente de la calle Guardia Vieja, en torno a un pequeño callejón sin salida.
 Numeración por calle Guardia Vieja (acera oriente): 514-516-518-520-522-524-526-528-530.

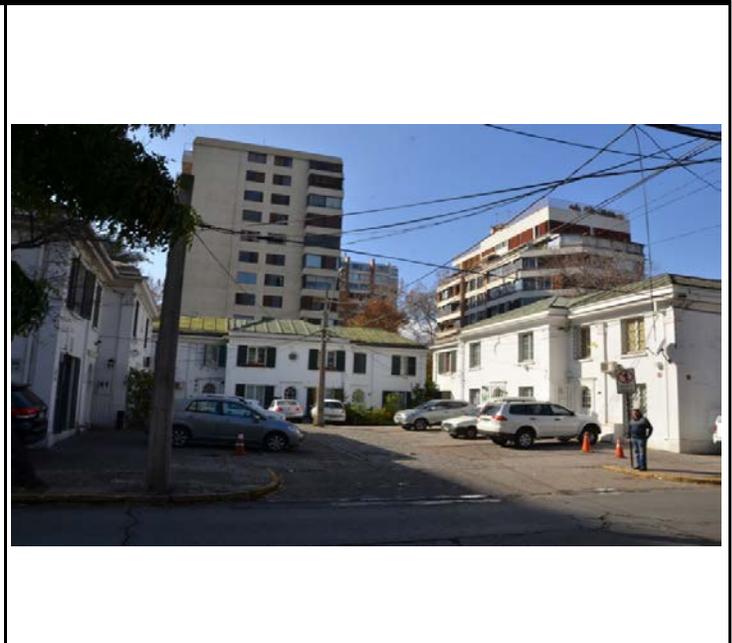
3.- FOTOGRAFÍA DE LA ZONA

El conjunto de viviendas se emplaza en la calzada oriente de la calle Guardia Vieja, en torno a un pequeño callejón sin salida, formando una U edificada. Sus características físicas de construcciones de dos pisos y fachada retranqueada determinan el paisaje urbano local. La edificación de las viviendas se remonta a un periodo relevante en el desarrollo urbano local, caracterizando las condiciones constructivas y económicas de la época y sus propietarios originales. En este conjunto se encuentra una de las viviendas que perteneció al ex presidente Salvador Allende. El emplazamiento del edificio sobre el terreno forma antejardines y, en algunos casos, patio trasero, entregando privacidad a las viviendas. El conjunto de inmuebles destaca por la calidad de sus elementos, en virtud de su diseño y materialidad. El conjunto se distingue por sus características físicas particulares, formando una unidad espacial definida. Esto lo hace ser fácilmente reconocido por la comunidad.

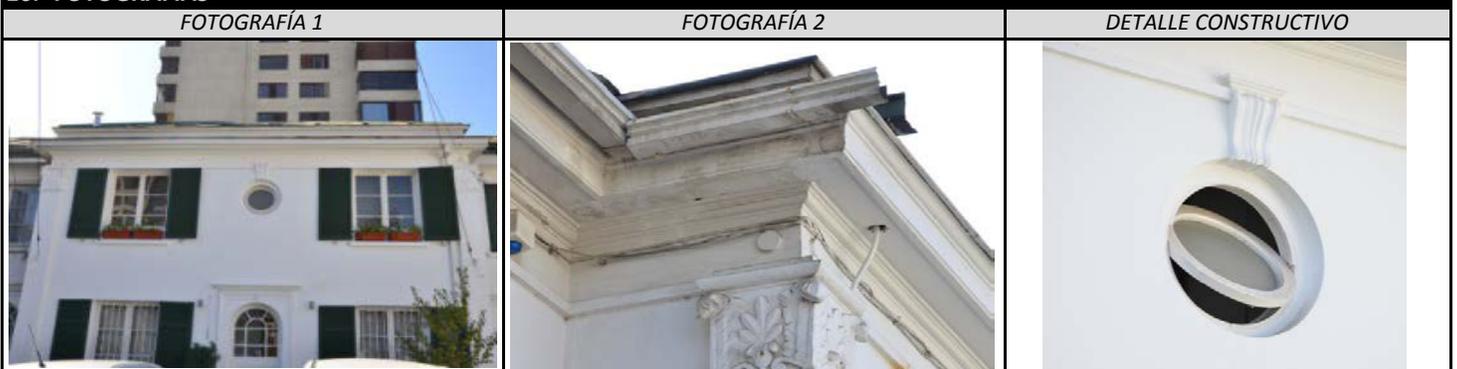
10.- FOTOGRAFÍAS

MENOS DE 20%	X	20% - 40%	40% - 60%	60% - 80%	MAS DE 80%	
ESTADO DE CONSERVACIÓN DE LA ZONA						
CONSTRUCCIONES			INFRAESTRUCTURA (vialidad, mobiliario, redes, postación, etc)			
BUENO	X	REGULAR	MALO	BUENO	X	
				REGULAR	MALO	
OBSERVACIONES						
Se percibe entorno en un buen estado de conservación con alteraciones por la modificación de uso.

- Conjunto destinado originalmente a uso residencial, de arquitectura de estilos francés, construcciones de dos pisos y fachadas retranqueadas, en torno a un pequeño callejón sin salida, formando una "U" edificada. El conjunto se distingue por sus características físicas particulares, formando una unidad espacial definida.

- Se recomienda evitar alteraciones que deterioren sus características formales, destacando evitar modificar la volumetría y manteniendo todos los elementos originales en sus fachadas como texturas, materialidad y ornamentos, en caso de ampliaciones, estas deben ser ejecutadas al fondo del predio. De igual forma, no se deben permitir construcciones ni intervenciones en los antejardines o implementación de cerramiento de ninguna índole para el área central común, con el fin de no afectar su tipología.

- Se recomienda conservar la escala urbana del conjunto (morfológicos y paisajísticos) y la valoración de la comunidad. Normar la implementación de equipos de climatización en fachadas.

- Respecto a la estrategia de crecimiento, esta es recomendable en altura, en caso de existir antejardín generar un retranqueo hacia la fachada con el nuevo volumen de dos metros. Si no tiene antejardín el nuevo volumen debe respetar la línea de atejardín proyectada, contemplando un diseño que dialogue armónicamente con la construcción existente.
