FICHA DE VALORACIÓN ICH-C-06				ROL																
INMUEBLE DE CONSERVACIÓN HISTÓRICA				32-25																
1.-IDENTIFICACIÓN DEL INMUEBLE																				
REGIÓN	COMUNA	DIRECCIÓN																		
VII DEL MAULE	CUREPTO	O'HIGGINS N° 1																		
ID PLANO PRCC-01	DENOMINACIÓN DE INMUEBLE	AUTOR (arquitecto)																		
6	CASA PARTICULAR	DESCONOCIDO																		
2.- PLANO DE UBICACIÓN		3.- FOTO DEL EDIFICIO																		
4.- RESEÑA DE VALORES Y ATRIBUTOS PATRIMONIALES																				
4.1 VALOR URBANO																				
Localizado frente a la Plaza de Armas, edificación de dos pisos de altura, en que su primer piso genera un frente de fachada continua que mantiene la continuidad de las edificaciones contiguas, además posee un segundo piso que retranquea la fachada y genera un balcón con pilares y baranda con pilasstras de madera de detalles torneados, dándole una escala que disminuye su presencia en el segundo nivel, pero jerarquiza su presencia a nivel de la fachada continua, fortaleciendo su entorno.																				
4.2 VALOR ARQUITECTÓNICO																				
Este edificio se caracteriza por tener dos pisos de altura, el primer piso se desarroll

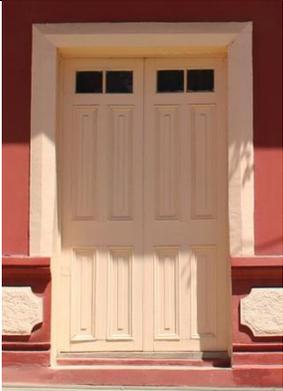
8.7 MATERIALIDAD			
ESTRUCTURA	ADOBE	TECHUMBRE	TEJA DE ARCILLA
DESCRIPCIÓN			
<p>El edificio es de albañilería en adobe de 60 cm de espesor posee una altura interior de aproximadamente 3,5 metros, posee un segundo piso también de albañilería en adobe la estructura de techumbre es de madera sobre la que se asientan tejas de arcilla cocida, en el segundo piso se desarrolla un balcón con pilares y balaustrada de madera. Las ventanas y puertas poseen un trabajo de marquertería en madera y la definición del zócalo se marca a través de molduras en relieve.</p>

8.9 ESTADO DE CONSERVACIÓN			8.10 GRADO DE ALTERACIÓN		8.11 APTITUD PARA REHABILITACIÓN	
ELEMENTO		ENTORNO	SIN MODIFICACIÓN	X	VIVIENDA	X
BUENO	X	BUENO	POCO MODIFICADO		EQUIPAMIENTO	X
REGULAR		REGULAR	MUY MODIFICADO		COMERCIO	X
MALO		MALO	OTRO		OTRO

CONCLUSIONES Y RECOMENDACIONES	
<p>Este edificio en el primer piso debe propender a las actividades comerciales y de servicios para promover su uso público debido a su localización frente a la Plaza, aportando a la conformación del centro cívico de la localidad, manteniendo el uso residencial de su segundo piso.</p>
