1.- IDENTIFICACIÓN DE LA ZONA

REGIÓN	COMUNA	N° REGISTRO	DENOMINACIÓN
Metropolitana	Providencia	ZCH_06	Población Los Gráficos

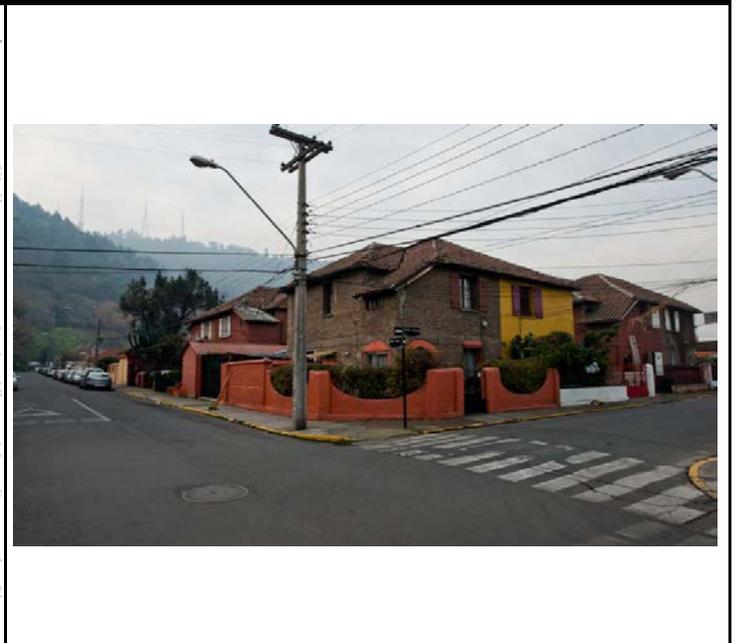
3.- FOTOGRAFÍA DE LA ZONA

El conjunto urbano está constituido por setenta y dos viviendas, pareadas en su mayoría, de uno y dos pisos y diferentes tipologías. Se emplazan ocupando dos cuadras completas: desde el Parque Metropolitano por el norte, hasta Monitor Araucano por el sur, entre las calles Montecarmelo, y Alcalde Dávalos.

El conjunto de viviendas destaca por su calidad espacial y materialidad, y por las características topográficas y geográficas del entorno, con el cerro San Cristóbal como telón de fondo. Las viviendas van variando según el terreno diferenciándose entre sí.

Las viviendas se han transmitido de generación en generación, entre los mismos grupos familiares. Con el tiempo y la llegada de los nuevos habitantes, los inmuebles han sufrido modificaciones irregulares en la construcción, lo que ha incidido negativamente en la armonía del conjunto.

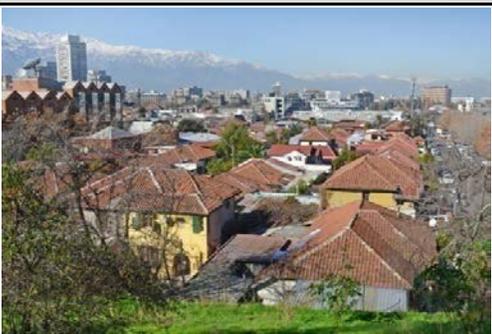
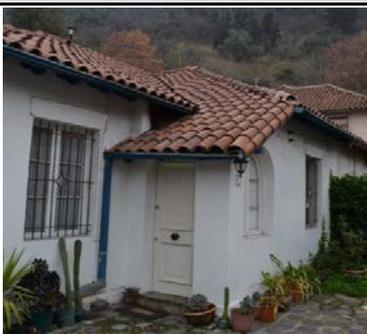
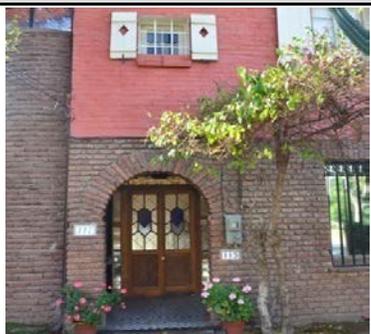
FOTOGRAFÍA 1	FOTOGRAFÍA 2	DETALLE CONSTRUCTIVO

TIPOLOGÍA PREDOMINANTE						
EMPLAZAMIENTO		TIPO DE CUBIERTA		ELEMENTOS ARQUITECTÓNICOS		
MANZANA COMPLETA	X	HORIZONTAL		Texturas, teja colonial, arcos, postigos de madera, particularidad de puertas-ventanas y herrerías.		
EDIFICIOS ESQUINA	X	INCLINADA				X
DISPERSO EN LA MANZANA		CURVA (OTROS)				
RELACIÓN CON ESPACIO PÚBLICO						
SISTEMA DE AGRUPAMIENTO		LÍNEA DE EDIFICACIÓN				
EDIFICACIÓN AISLADA		CON ANTEJARDÍN		X		
EDIFICACIÓN PAREADA	X	EN LÍNEA DE CIERRO				
EDIFICACIÓN CONTINUA		CON RETRANQUEO				
ALTURA						
NÚMERO DE PISOS	1 y 2	ALTURA (mts.)	7 a 8			
MATERIALIDAD						
ESTRUCTURA (Clasificación MINVU)			CUBIERTA	FACHADA	OTROS	
A	B	C	D	E	F	
		X				
			Tejas	Estuco y Pintura	Puertas y ventanas de madera	
GRADO DE HOMOGENEIDAD DE LOS INMUEBLES EN LA ZONA (%)						
MENOS DE 20%	20% - 40%	X	40% - 60%	60% - 80%	MAS DE 80%	
GRADO DE SUSTITUCIÓN Y/O ALTERACIÓN DE LOS INMUEBLES EN SU CONJUNTO (% de intervenciones)

MENOS DE 20%	20% - 40%		40% - 60%	X	60% - 80%	
ESTADO DE CONSERVACIÓN DE LA ZONA						
CONSTRUCCIONES			INFRAESTRUCTURA (vialidad, mobiliario, redes, postación, etc)			
BUENO	X	REGULAR	MALO	BUENO	REGULAR	
				X	MALO	
OBSERVACIONES						
Se percibe entorno en un regular estado de conservación con un vínculo visual trascendental a la falda del cerro San Cristóbal.

- La volumetría del conjunto destaca por la prolongación de las casas de uno y dos pisos, por su calidad espacial y materialidad y por las características topográficas y geográficas del entorno. Se perciben intervenciones posteriores irregulares, lo que ha incidido negativamente en la armonía del conjunto.

- Se recomienda evitar alteraciones que deterioren sus características formales, destacando evitar modificar la volumetría y manteniendo todos los elementos originales en sus fachadas como texturas, materialidad y ornamentos. De igual forma, no se deben permitir construcciones ni intervenciones en los antejardines, con el fin de no afectar su tipología.

- Se recomienda conservar la escala urbana del conjunto (morfológicos y paisajísticos) y la valoración de la comunidad. Normar la implementación y actualización de nuevas cubiertas, ya que su quinta fachada está muy expuesta al cerro y a la consolidación del conjunto.

- Respecto a la estrategia de crecimiento, esta es recomendable en altura, mediante mansardas, buhardillas o miradores, contemplando un diseño que dialogue armónicamente con la construcción existente.
