<b>FICHA DE VALORACIÓN CIRCULAR DDU 240 INMUEBLE DE CONSERVACIÓN HISTÓRICA</b>			<b>ROL</b>
			82-020
<b>1- IDENTIFICACIÓN DEL INMUEBLE</b>			
<b>REGIÓN</b>	<b>COMUNA</b>	<b>CALLE</b>	<b>NUMERO</b>
Antofagasta	Taltal	Esmeralda entre Juan Martínez y Torreblanca	442

<b>ID PLANO</b>	<b>DENOMINACIÓN DE INMUEBLE</b>	<b>AUTOR (Arquitecto)</b>
ND	Hotel Plaza	ND

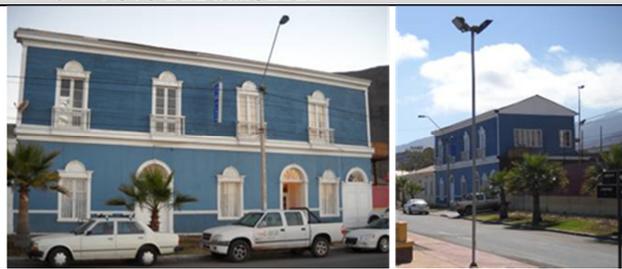
<b>2- PLANO DE UBICACIÓN</b>	<b>3- FOTO DEL INMUEBLE</b>

<b>4.4 VALOR ECONÓMICO Y SOCIAL</b>
Inmueble en regular estado de conservación, identificado y valorado como patrimonio importante por la comunidad. Es reconocido por la comunidad como un inmueble que destaca por sobre otros, con sello histórico de la época del salitre.

<b>8.8 DESCRIPCIÓN DEL INMUEBLE</b>				
Edificio entre medianeros, fachada continua, volumen simple de 2 pisos. Elementos de valor: Proporción de vanos, zócalos, cornisas, zaguán, balcones.

Se recomienda incorporar el inmueble a un circuito turístico a través de un plan de gestión que procure su conservación y protección, potenciando el turismo dentro de la ciudad valorando su Patrimonio Histórico.

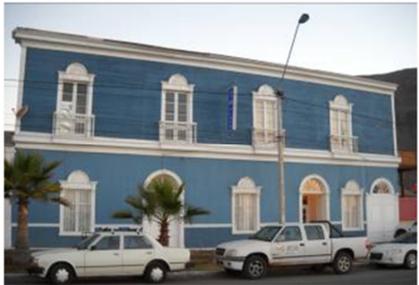
ESTRUCTURA	Estructura y revestimiento de madera y fierro galvanizado y pintado.	TECHUMBRE	Cubierta de fierro galvanizado.
