FICHA DE VALORACIÓN ICH-C-07				ROL																				
INMUEBLE DE CONSERVACIÓN HISTÓRICA				32-21; 32-22; 32-23; 32-24																				
1.-IDENTIFICACIÓN DEL INMUEBLE																								
REGIÓN		COMUNA		DIRECCIÓN																				
VII DEL MAULE		CUREPTO		O'HIGGINS N° 5 Y 7																				
ID PLANO PRCC-01		DENOMINACIÓN DE INMUEBLE		AUTOR (arquitecto)																				
7		CASA PARTICULAR		DESCONOCIDO																				
2.- PLANO DE UBICACIÓN			3.- FOTO DEL EDIFICIO

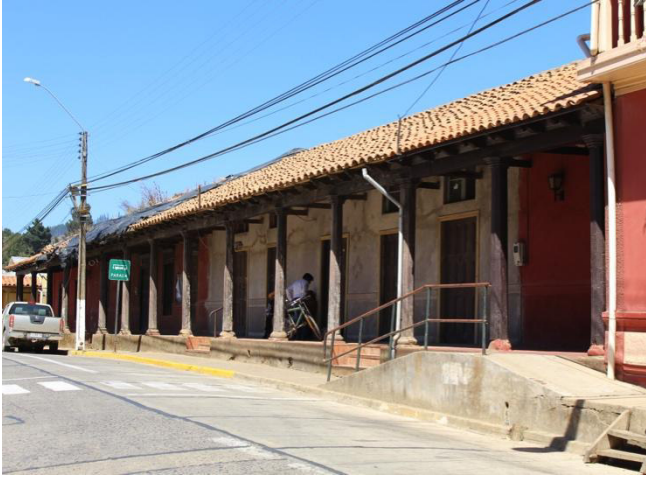
8.7 MATERIALIDAD											
ESTRUCTURA	ADOBE	TECHUMBRE	TEJA DE ARCILLA								
DESCRIPCIÓN											
<p>La estructura del edificio es de albañilería en adobe de 60 a 80 cm. de espesor. La estructura de la techumbre es de madera sobre la que se asientan las tejas de arcilla, parte de ésta queda a la vista en los corredores que dan hacia la calle, posee pilares de madera sobre base de piedra y el pavimento es de arcilla. Posee molduras de madera en puertas y ventanas, con trabajo de tallados que cubren los dinteles, las ventanas están conformadas por varillaje de madera torneado con formas sinuosas.</p>

8.9 ESTADO DE CONSERVACIÓN				8.10 GRADO DE ALTERACIÓN				8.11 APTITUD PARA REHABILITACIÓN			
ELEMENTO		ENTORNO		SIN MODIFICACIÓN		X		VIVIENDA			
BUENO	X	BUENO		POCO MODIFICADO				EQUIPAMIENTO			
REGULAR		REGULAR	X	MUY MODIFICADO				COMERCIO		X	
MALO		MALO		OTRO				OTRO

CONCLUSIONES Y RECOMENDACIONES											
<p>Se recomienda que las intervenciones a este inmueble se desarrollen en conjunto con las tres propiedades que lo conforman. Conservar los detalles de la fachada en molduras y ventanas.</p>
