**1.- IDENTIFICACIÓN DE LA ZONA**

REGIÓN	COMUNA	N° REGISTRO	DENOMINACIÓN
Metropolitana	Providencia	ZCH_07	Conjunto de Viviendas

Conjunto ubicado en calle Lorena, veredas norte y sur, desde José Tomás Rider hasta Manuel Montt.

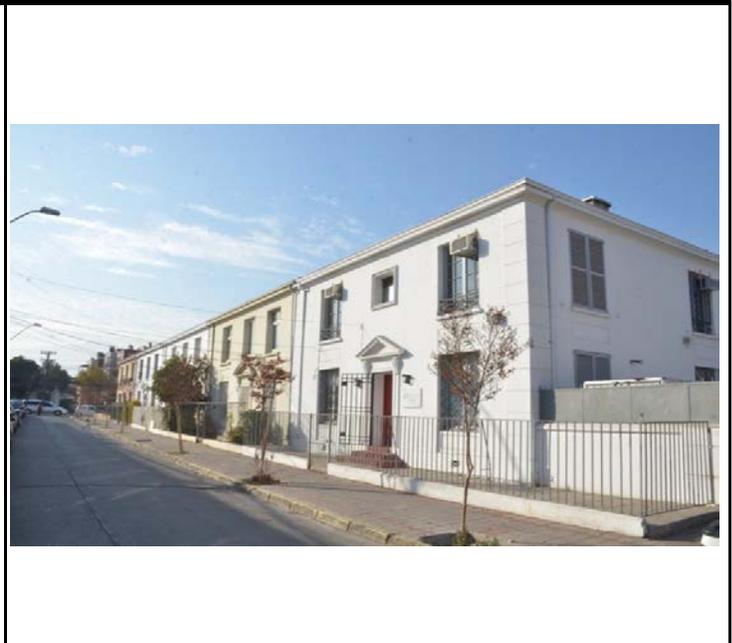
**3.- FOTOGRAFÍA DE LA ZONA**

El conjunto de viviendas se ubica en torno a la calle Lorena, abarcando ambos costados, desde José Tomás Rider hasta Manuel Montt. A pesar de las distintas dimensiones de los inmuebles, estos mantienen la línea de edificación anterior, generando tramos de fachada continua hacia la calle.

La continuidad de las fachadas y el parecido de éstas genera un conjunto destacable, tanto estética como arquitectónicamente. Sobresalen los detalles de las molduras en marcos de puertas y ventanas.

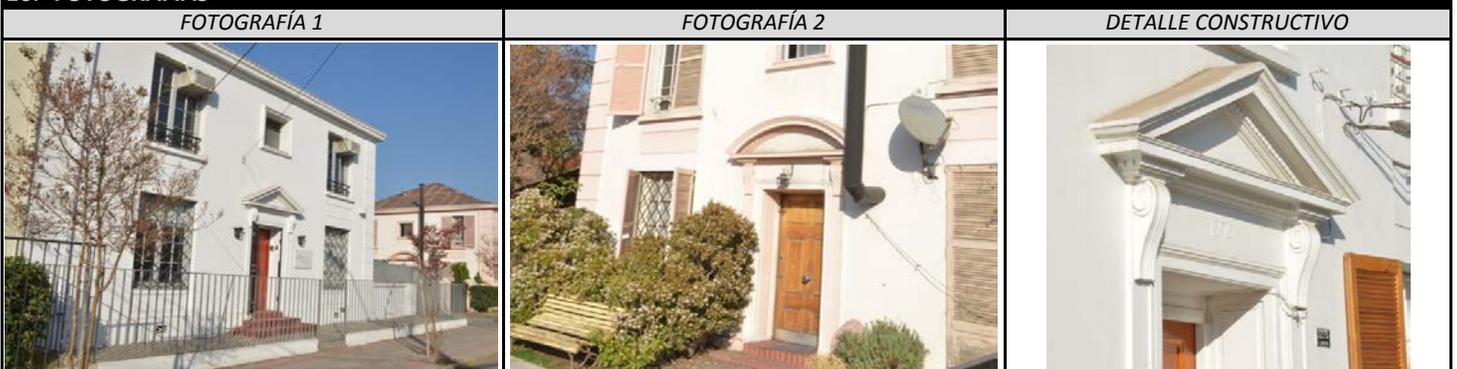
**10.- FOTOGRAFÍAS**

ESTADO DE CONSERVACIÓN DE LA ZONA						
CONSTRUCCIONES			INFRAESTRUCTURA (vialidad, mobiliario, redes, postación, etc)			
BUENO	X	REGULAR	MALO	BUENO	X	
				REGULAR	MALO	
<b>OBSERVACIONES</b>						
Se percibe entorno en un buen estado de conservación con alteraciones por la modificación de uso.

- La volumetría del conjunto destaca por la continuidad de las fachadas, y el parecido de estas genera un conjunto destacable, tanto estética como arquitectónicamente. Sobresalen los detalles de las molduras en marcos de puertas y ventanas.

- Se recomienda evitar alteraciones que deterioren sus características formales, destacando evitar modificar la volumetría y manteniendo todos los elementos originales en sus fachadas como texturas, materialidad y ornamentos. De igual forma, no se deben permitir construcciones ni intervenciones en los antejardines, con el fin de no afectar su tipología.

- Se recomienda conservar la escala urbana del conjunto (morfológicos y paisajísticos) y la valoración de la comunidad. Normar la implementación de equipos de climatización en fachadas al igual que intervenciones en sus cierros que corrompen con la armonía del conjunto.

- Respecto a la estrategia de crecimiento, esta es recomendable en altura y nueva edificación o ampliación, en caso de existir antejardín generar un retranqueo hacia la fachada con el nuevo volumen de dos metros. Si no tiene antejardín el nuevo volumen debe respetar la línea de atejardín proyectada. Para el caso de nueva edificación o ampliación posterior en el fondo del predio, la estrategia de crecimiento procurará evitar vistas desde la calle, contemplando un diseño que dialogue armónicamente con la construcción existente.
