| FICHA DE VALORACIÓN CIRCULAR DDU 240<br>INMUEBLE DE CONSERVACIÓN HISTÓRICA | | | ROL |

| ID PLANO | DENOMINACIÓN DE INMUEBLE | AUTOR (Arquitecto) |
|---|---|---|
| ND | Casa Particular Av. Prat / Juan Martínez | ND |

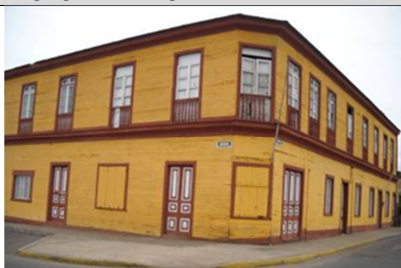
| 2- PLANO DE UBICACIÓN | 3- FOTO DEL INMUEBLE |

| 8.4 SUPERFICIES | | 8.5 ALTURA | | 8.6 ANTEJARDÍN | |
|---|---|---|---|---|--|
| Edificio en esquina, fachada continua, volumen simple, 2 pisos. Elementos de valor: Proporción de vanos, zócalos, cornisas, zaguán, balcones. | | | | | |

| 8.9 ESTADO DE CONSERVACIÓN | | | | 8.10 GRADO DE ALTERACIÓN | | 8.11 APTITUD PARA REHABILITACIÓN | |
| REGULAR | X | REGULAR | X | MUY MODIFICADO | | COMERCIO | |

Se recomienda incorporar el inmueble a un circuito turístico a través de un plan de gestión que procure su conservación y protección, potenciando el turismo dentro de la ciudad valorando su Patrimonio Histórico.
