FICHA DE VALORACIÓN ICH-C-08				ROL																
INMUEBLE DE CONSERVACIÓN HISTÓRICA				32-13																
1.-IDENTIFICACIÓN DEL INMUEBLE																				
REGIÓN	COMUNA	DIRECCIÓN																		
VII DEL MAULE	CUREPTO	O'HIGGINS N° 25																		
ID PLANO PRCC-01	DENOMINACIÓN DE INMUEBLE	AUTOR (arquitecto)																		
8	CASA PARTICULAR	DESCONOCIDO																		
2.- PLANO DE UBICACIÓN		3.- FOTO DEL EDIFICIO

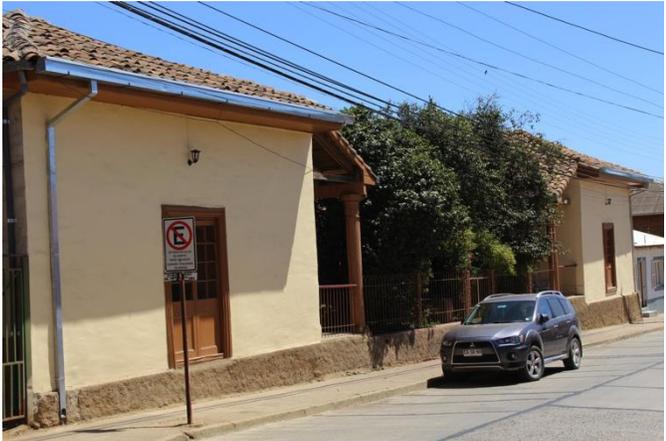
8.7 MATERIALIDAD											
ESTRUCTURA	ADOBE	TECHUMBRE				TEJA DE ARCILLA					
DESCRIPCIÓN											
<p>La estructura del edificio es de albañilería en adobe de 60 cm. de espesor. La estructura de la techumbre es de madera sobre la que se asientan las tejas de arcilla, parte de esta queda a la vista en la parte de los corredores que dan hacia la calle, posee pilares de madera, el pavimento de los corredores es de baldosas de cemento y en el piso interior piso de madera.</p>

8.9 ESTADO DE CONSERVACIÓN			8.10 GRADO DE ALTERACIÓN			8.11 APTITUD PARA REHABILITACIÓN		
ELEMENTO	ENTORNO		SIN MODIFICACIÓN	X	VIVIENDA		X	
BUENO	X BUENO		POCO MODIFICADO		EQUIPAMIENTO		X	
REGULAR	REGULAR	X	MUY MODIFICADO		COMERCIO			
MALO	MALO		OTRO		OTRO

8.12 RELACIÓN DEL ELEMENTO CON SU ENTORNO											
IMAGEN URBANA RELEVANTE POR:			FORMA PARTE DE UN CONJUNTO				PRESENCIA ELEMENT. PATRIMONIALES				
UBICACIÓN			X	SI		X	MONUMENTO HISTÓRICO				
SINGULARIDAD			X	NO		INMUEBLE DE CONSERV. HISTOR.					
CONCLUSIONES Y RECOMENDACIONES											
Si bien el edificio se encuentra en un buen estado hay que considerar la mantención de este.
