<b>FICHA DE VALORACIÓN CIRCULAR DDU 240 INMUEBLE DE CONSERVACIÓN HISTÓRICA</b>			<b>ROL</b>
			142-012
<b>1- IDENTIFICACIÓN DEL INMUEBLE</b>			
<b>REGIÓN</b>	<b>COMUNA</b>	<b>CALLE</b>	<b>NUMERO</b>
Antofagasta	Taltal	Esmeralda / San Martín	710-105

<b>ID PLANO</b>	<b>DENOMINACIÓN DE INMUEBLE</b>	<b>AUTOR (Arquitecto)</b>
ND	Hotel calle Esmeralda / San Martín	ND

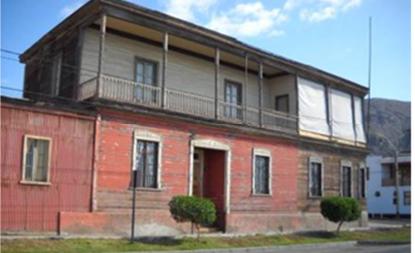
<b>2- PLANO DE UBICACIÓN</b>	<b>3- FOTO DEL INMUEBLE</b>

8.8 DESCRIPCIÓN DEL INMUEBLE				
Edificio en esquina, fachada continua, volumen simple, 2 pisos. Elementos de valor: Proporción de vanos, zócalos, cornisas, zaguán, balcones. Pertenece a la tipología edificio.

8.9 ESTADO DE CONSERVACIÓN				8.10 GRADO DE ALTERACIÓN		8.11 APTITUD PARA REHABILITACIÓN	
ELEMENTO	ENTORNO			SIN MODIFICACIÓN		VIVIENDA	X
BUENO		BUENO		POCO MODIFICADO	X	EQUIPAMIENTO	
REGULAR	X	REGULAR	X	MUY MODIFICADO		COMERCIO	
MALO		MALO		OTRO		OTRO

Se recomienda incorporar el inmueble a un circuito turístico a través de un plan de gestión que procure su conservación y protección, potenciando el turismo dentro de la ciudad valorando su Patrimonio Histórico.

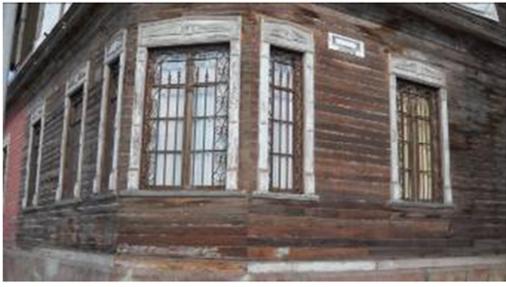
ESTRUCTURA	Estructura y revestimiento de madera y fierro galvanizado pintado.	TECHUMBRE	Cubierta de fierro galvanizado.
