**1.- IDENTIFICACIÓN DE LA ZONA**

REGIÓN	COMUNA	N° REGISTRO	DENOMINACIÓN
Metropolitana	Providencia	ZCH_09	Pasaje Orrego Luco

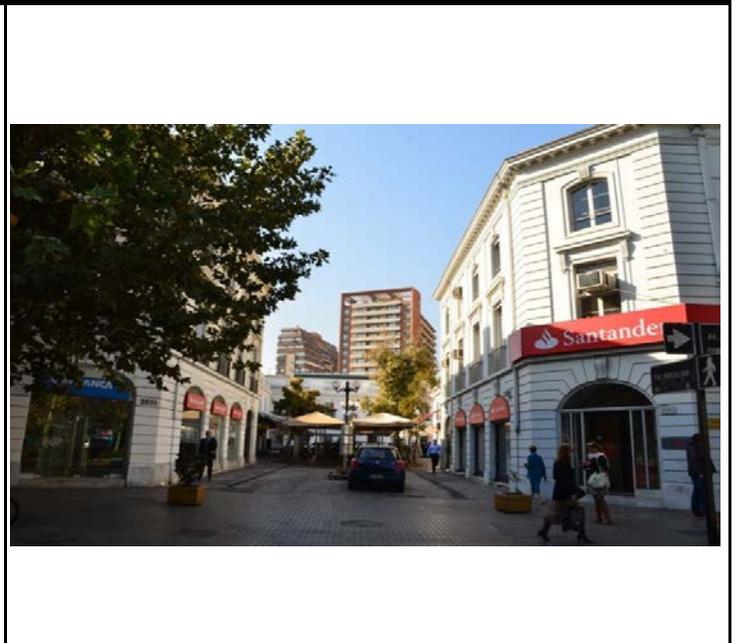
**3.- FOTOGRAFÍA DE LA ZONA**

El conjunto urbano modifica la fisonomía del paisaje, embelleciéndolo con su estilo ecléctico y retranqueo de fachadas. Las edificaciones se insertan entre distintos edificios contemporáneos, por lo que destacan por su antigüedad y volumetría imponente.

MENOS DE 20%	X	20% - 40%	40% - 60%	60% - 80%	MAS DE 80%
<b>ESTADO DE CONSERVACIÓN DE LA ZONA</b>					
CONSTRUCCIONES			INFRAESTRUCTURA (vialidad, mobiliario, redes, postación, etc)		
BUENO	X	REGULAR	MALO	BUENO	X
				REGULAR	MALO
<b>OBSERVACIONES</b>					
Se percibe entorno en un buen estado de conservación con alteraciones por la modificación de uso, que armónicamente han logrado cobijar un espacio público urbano de calidad.

- Se recomienda evitar alteraciones que deterioren sus características formales, destacando evitar modificar la volumetría y manteniendo todos los elementos originales en sus fachadas como texturas, materialidad y ornamentos, con el fin de no afectar su tipología.

- Se recomienda conservar la escala urbana del conjunto (morfológicos y paisajísticos) y la valoración de la comunidad. Se recomienda normar el uso de señalética y publicidad de sus fachadas al igual que la implementación de equipos de climatización.

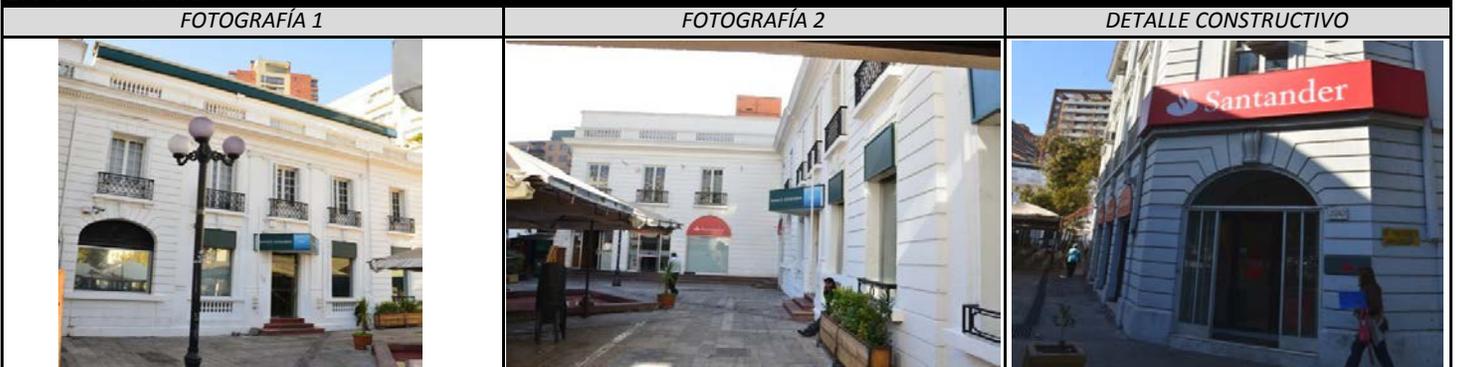
**10.- FOTOGRAFÍAS**

- Conjunto destinado originalmente a uso residencial, de arquitectura estilo ecléctico. Conformado por un conjunto de viviendas pareadas con retranqueos en sus fachadas, generando una armonía y cobijo de un espacio público común denominado pasaje Orrego Luco.

- La volumetría del conjunto destaca por su gran tamaño y calidad constructiva, su imagen imponente y los atributos espaciales son los valores históricos y patrimoniales destacados. Resaltando el trabajo de fachadas, molduras de yesos, ornamentaciones, balcones, ventanas y balaustradas.

- Respecto a la estrategia de crecimiento, esta es recomendable en altura, el nuevo volumen debe respetar la línea de antejardín proyectada, contemplando un diseño que dialogue armónicamente con la construcción existente.
