<b>FICHA DE VALORACIÓN CIRCULAR DDU 240 INMUEBLE DE CONSERVACIÓN HISTÓRICA</b>			<b>ROL</b>
			162-9
<b>1- IDENTIFICACIÓN DEL INMUEBLE</b>			
<b>REGIÓN</b>	<b>COMUNA</b>	<b>CALLE</b>	<b>NUMERO</b>
Antofagasta	Taltal	Av. Prat / Atacama	801-803

<b>ID PLANO</b>	<b>DENOMINACIÓN DE INMUEBLE</b>	<b>AUTOR (Arquitecto)</b>
ND	Ex Casa Patrimonial – Tienda ABCDin	ND

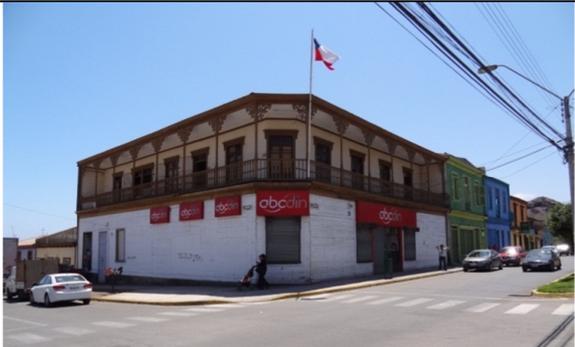
<b>2- PLANO DE UBICACIÓN</b>	<b>3- FOTO DEL INMUEBLE</b>

Edificio de esquina, entre medianeros, fachada continua, volumen simple de 2 piso.  
 Elementos significativos: Proporción de vanos, zócalos, cornisas, ochavo (cuando corresponde a esquina).  
 Su ubicación en esquina permite articular en bloque de edificaciones de una de las manzanas fundacionales.

8.9 ESTADO DE CONSERVACIÓN				8.10 GRADO DE ALTERACIÓN		8.11 APTITUD PARA REHABILITACIÓN	
ELEMENTO	ENTORNO			SIN MODIFICACIÓN		VIVIENDA	
BUENO		BUENO		POCO MODIFICADO	X	EQUIPAMIENTO	
REGULAR	X	REGULAR	X	MUY MODIFICADO		COMERCIO	X
MALO		MALO		OTRO		OTRO

Se recomienda incorporar el inmueble a un circuito turístico a través de un plan de gestión que procure su conservación y protección, potenciando el turismo dentro de la ciudad valorando su Patrimonio Histórico.

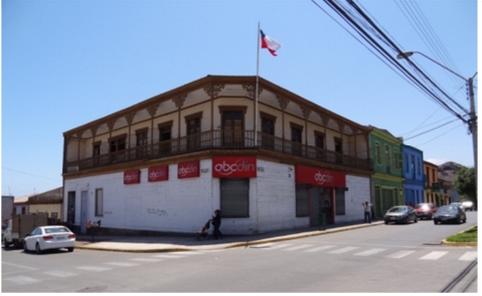
ESTRUCTURA	Estructura de madera	TECHUMBRE	Madera estructural cubierta de planchas de zinc
