**1.- IDENTIFICACIÓN DE LA ZONA**

REGIÓN	COMUNA	N° REGISTRO	DENOMINACIÓN
Metropolitana	Providencia	ZCH_11	Conjunto de Edificios

Conjunto emplazado en la vereda norte de calle Santa María.  
 Numeración por calle Santa María (acera norte): 0316-0326-0346.

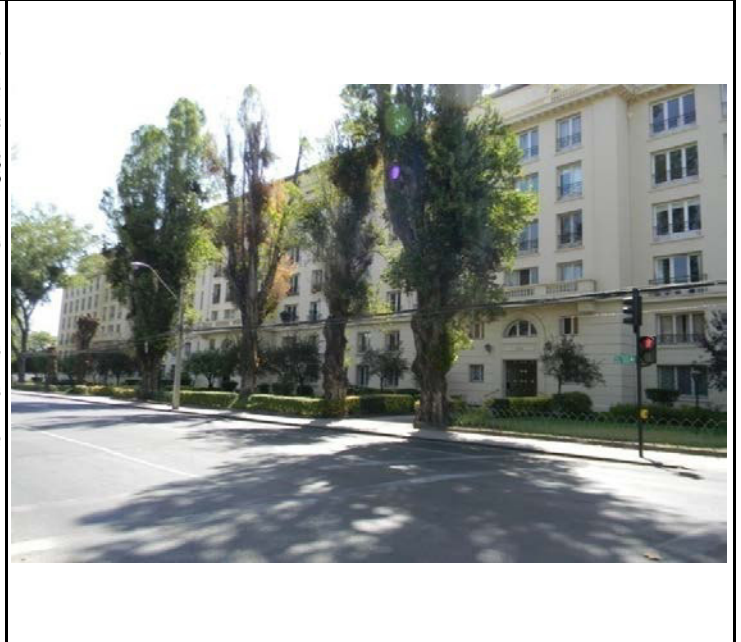
**3.- FOTOGRAFÍA DE LA ZONA**

Conjunto de viviendas agrupadas en edificios, que se perciben como una construcción continua, conformando una unidad espacial definida. Se emplazan en la vereda norte de calle Santa María, enfrentando a la calle con una fachada continua y generando tres patios traseros contenidos. La construcción del conjunto de viviendas se vincula a un periodo relevante del desarrollo urbano local, que queda caracterizado por la tipología y características constructivas del inmueble.

El conjunto de edificios posee un estilo ecléctico, que moderniza y modifica la fisonomía de la calle. El volumen continuo que se enfrenta a calle Santa María hace destacarse al edificio, que es percibido como un gran bloque de viviendas. Perpendicular a esto, se insertan cuatro volúmenes, que completan el inmueble creando tres patios interiores.

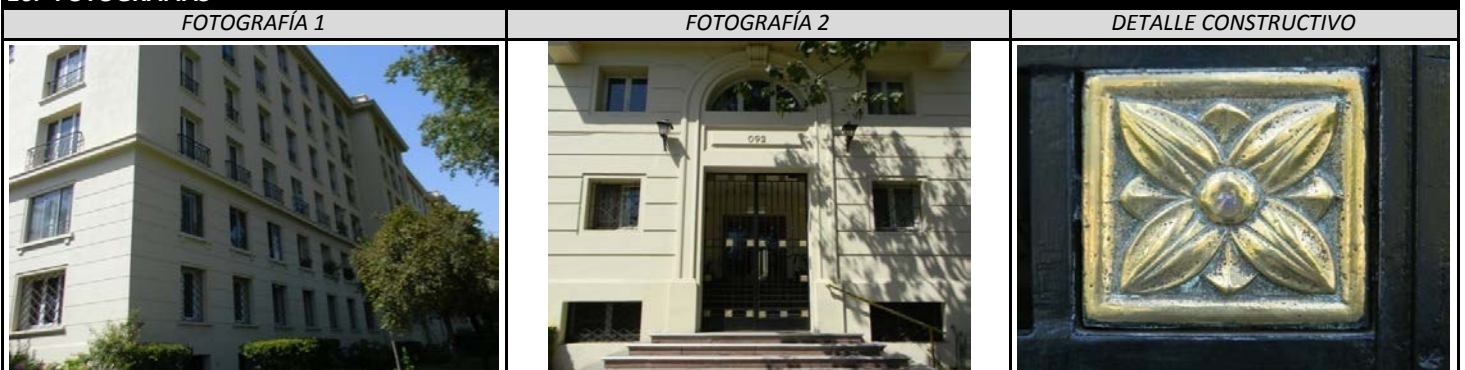
**10.- FOTOGRAFÍAS**

MENOS DE 20%		20% - 40%		40% - 60%	
X				60% - 80%	
				MAS DE 80%	
ESTADO DE CONSERVACIÓN DE LA ZONA					
CONSTRUCCIONES			INFRAESTRUCTURA (vialidad, mobiliario, redes, postación, etc)		
BUENO	X	REGULAR	MALO	BUENO	X
				REGULAR	MALO
<b>OBSERVACIONES</b>					
Se percibe entorno en un buen estado de conservación, siendo un referente urbano que aporta al paisaje y a la zona.

- Conjunto destinado originalmente a uso residencial, de arquitectura estilo ecléctico. Conformado por cuatro volúmenes transversales a la calle Santa María unidos mediante un volumen longitudinal como elemento de fachada continua. Los volúmenes generan hacia el fondo del predio patios traseros contenidos. Conjunto ubicado en gran porcentaje en la cabeza de la manzana, entre calle Carlos Walker y Ruiz de Gamboa.

- La volumetría del conjunto destaca por la conformación de una unidad espacial definida, con una presencia urbana que modifica y moderniza la fisonomía de la calle, resaltando entre sus elementos molduras de fachadas, arcos en acceso, balcones, herrería con decoración en bronce.

- Se recomienda evitar alteraciones que deterioren sus características formales, manteniendo todos los elementos originales en sus fachadas como texturas, materialidad y ornamentos, con el fin de no afectar su tipología. Evitar la instalación de parabólicas o antenas y la canalización de ductos y cables por fachadas.

- Respecto a la estrategia de crecimiento, esta es recomendable en altura, procurando generar un retranqueo hacia la fachada con el nuevo volumen, interviniendo únicamente los volúmenes transversales a la fachada, mediante un diseño que dialogue armónicamente con la construcción existente. No es recomendable intervenir o generar nuevas construcciones en los patios interiores.
